PROPOSICIÓN DE UN SISTEMA DE CARACTERIZACIÓN DE HUMEDALES DEGRADADOS SUSCEPTIBLES DE REGENERACIÓN HÍDRICA MEDIANTE OPERACIONES DE RECARGA ARTIFICIAL DE ACUÍFEROS

FERNÁNDEZ ESCALANTE, A. Enrique. TRAGSATEC, Madrid.
GARCÍA RODRÍGUEZ, Manuel. Universidad Alfonso X El Sabio, Madrid.

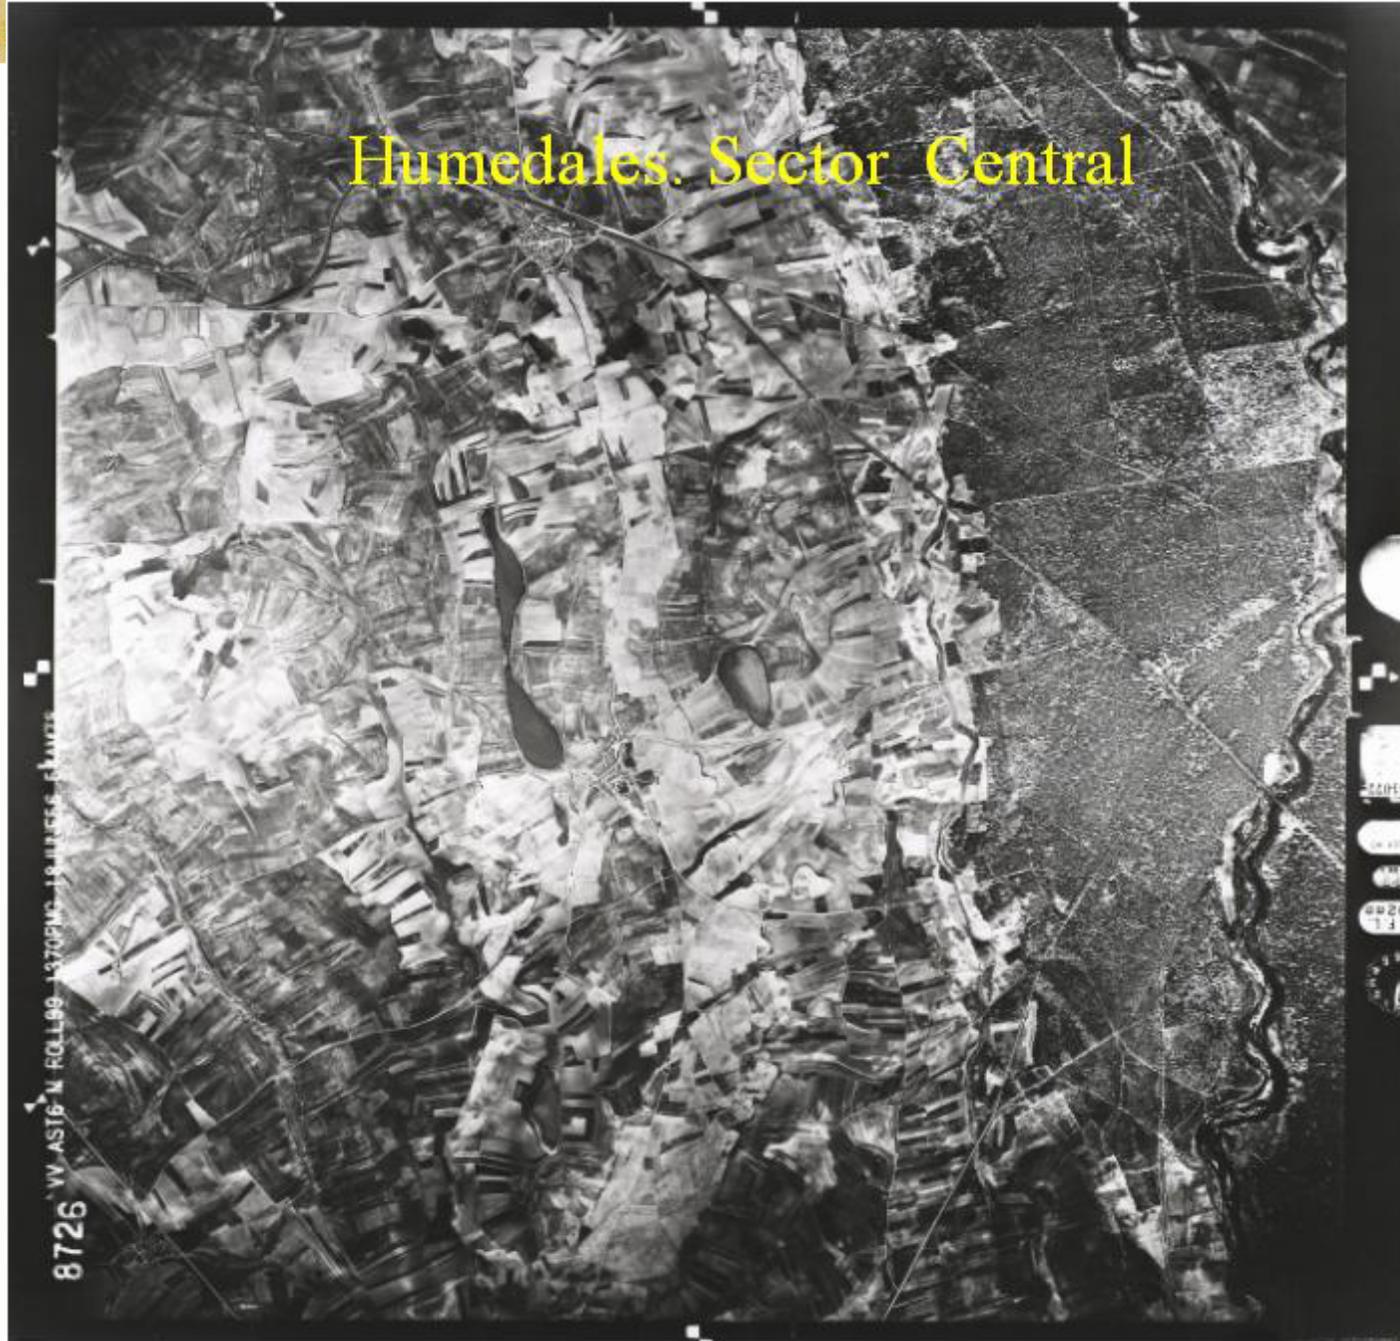
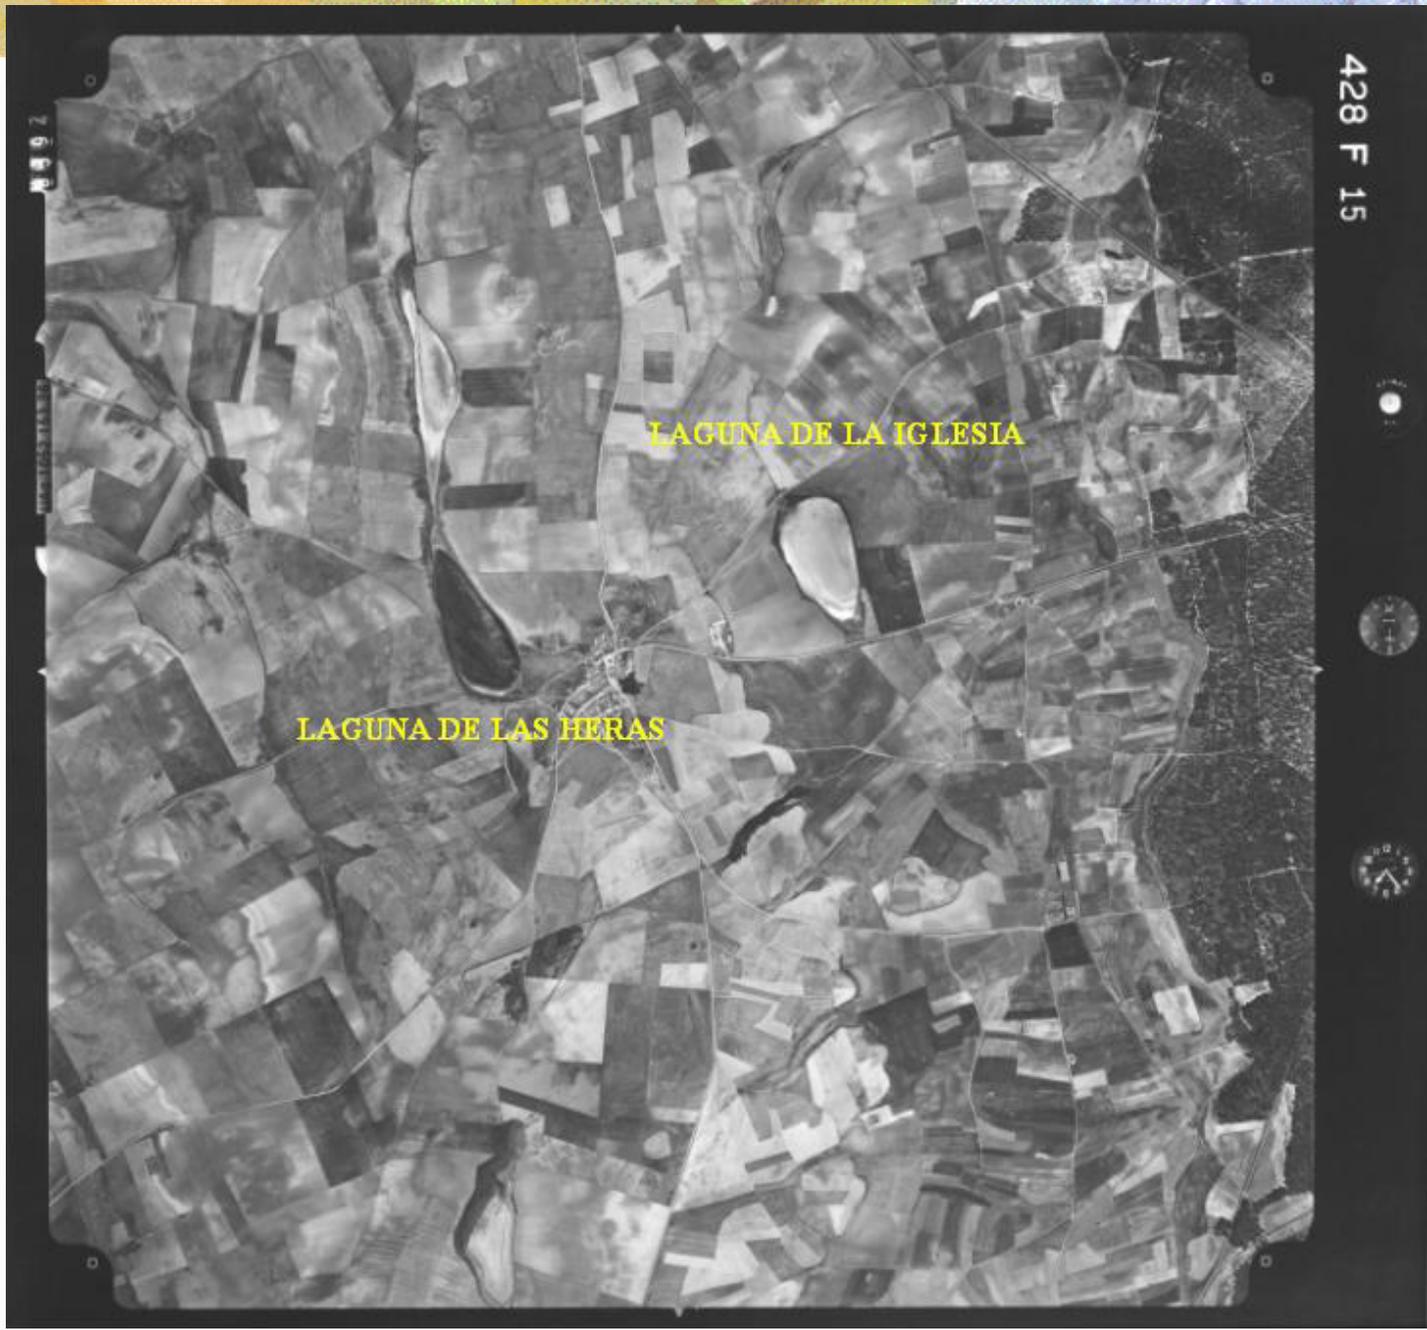
Humedales, Sector Central

- **Identificación:** Datos recopilados en gabinete mediante GIS sobre ortoimágenes georreferenciadas.
 - **Características:** Deducidas del estudio de los antecedentes y visitas al campo. Una técnica útil para la detección de los impactos medioambientales que han operado en el medio ha sido el análisis de fotografías seriadas.
