PROPOSICIÓN DE UNA CLASIFICACIÓN DE HUMEDALES EN BASE A SU SUSCEPTIBILIDAD PARA SER RESTAURADOS MEDIANTE OPERACIONES DE RECARGA ARTIFICIAL DE ACUÍFEROS.

APLICACIÓN AL SISTEMA DE HUMEDALES DE COCA-OLMEDO.

FERNÁNDEZ ESCALANTE, A. Enrique. TRAGSATEC, Madrid.

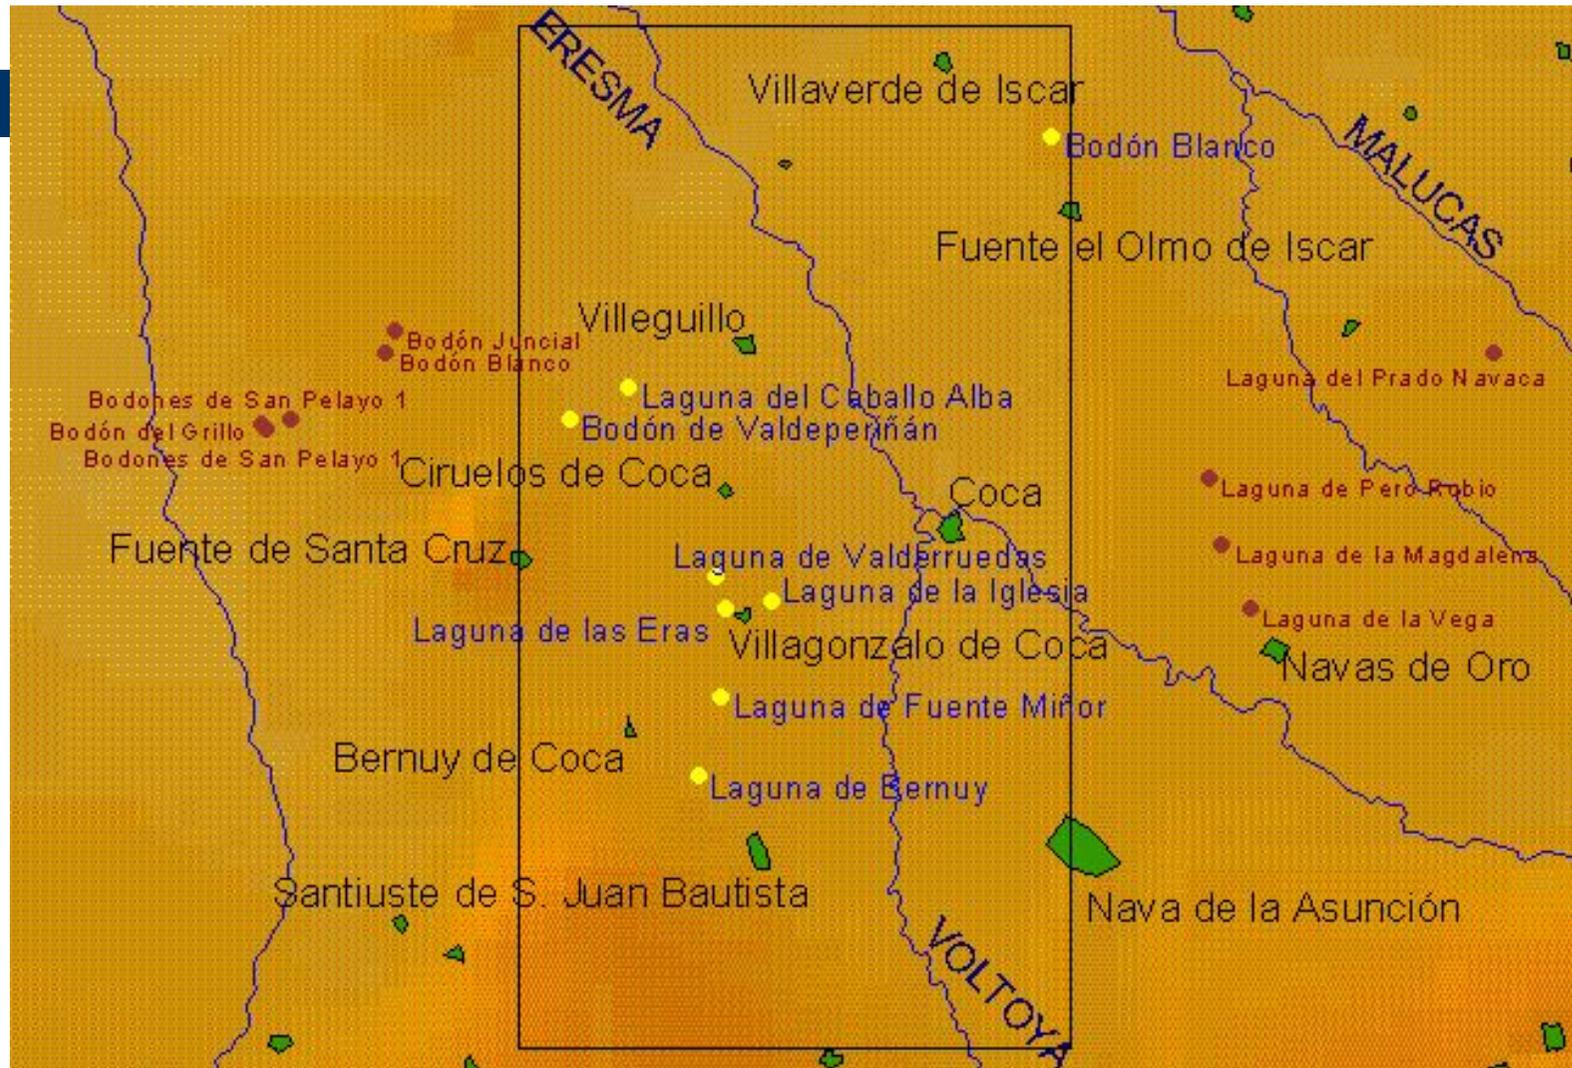
Inventario de humedales en la zona de estudio

17 humedales (Rey Benayas, 1991).

84 humedales (Fdez. Escalante, 2004).

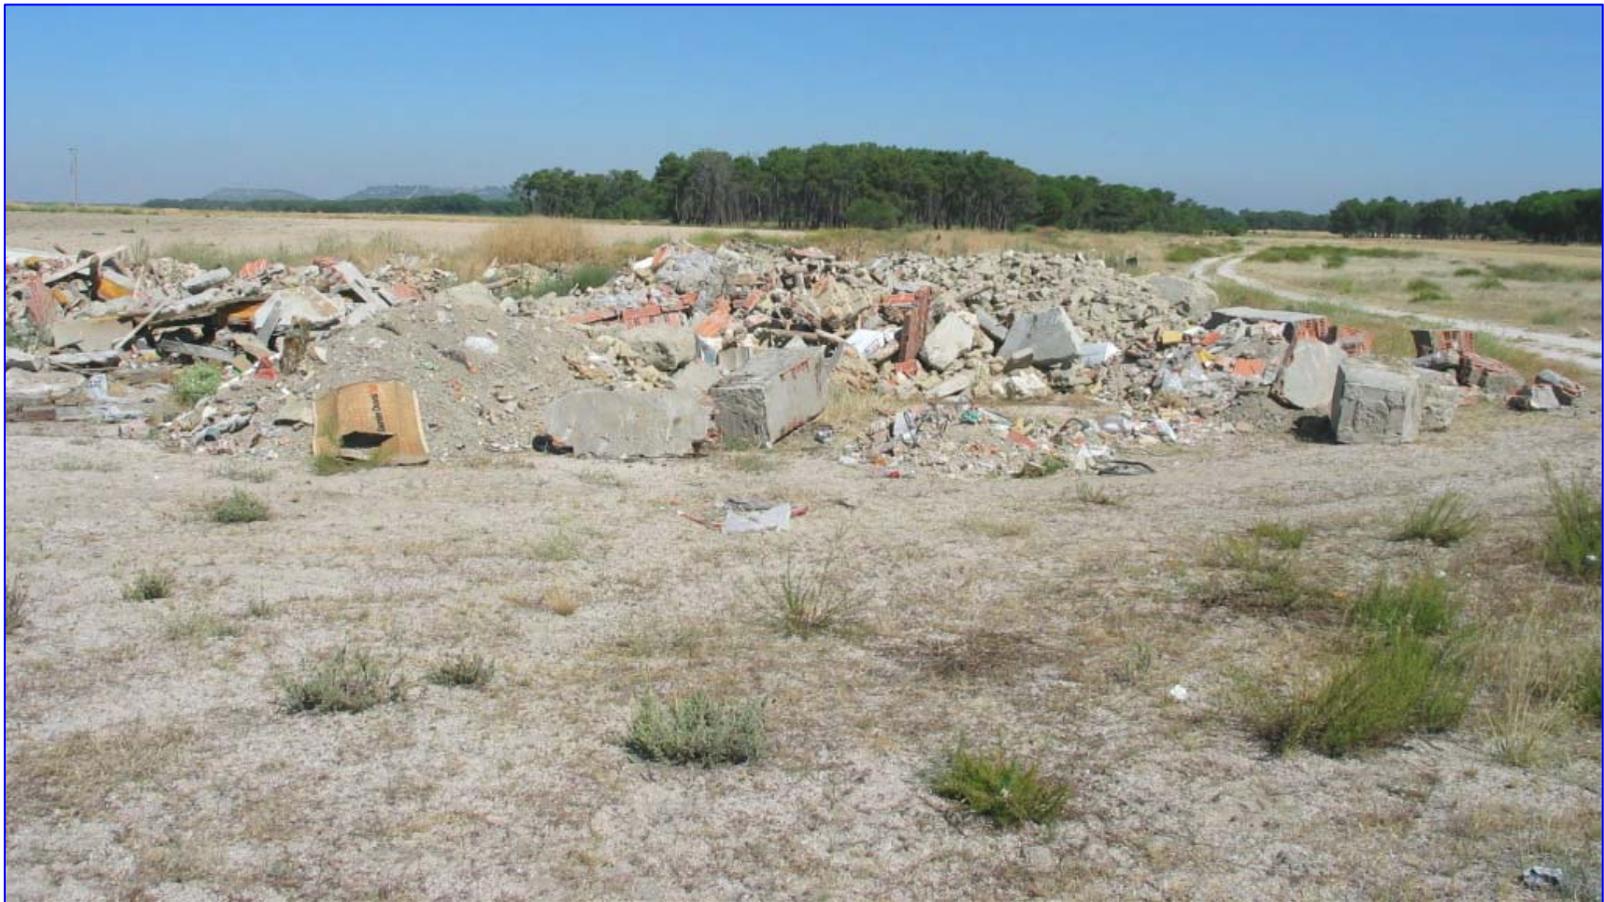
- **Rojo.** Color atribuido a los humedales desaparecidos en la actualidad, detectados mediante técnicas indirectas: fotos aéreas antiguas, encuestas, pruebas indiciales, etc.

- En cuanto a su **funcionamiento** se han establecido cuatro tipologías de humedales, designados por colores ARBITRARIOS:
- **Rojo.** Color atribuido a los humedales desaparecidos en la actualidad, detectados mediante técnicas indirectas: fotos aéreas antiguas, encuestas, pruebas indiciales, etc.

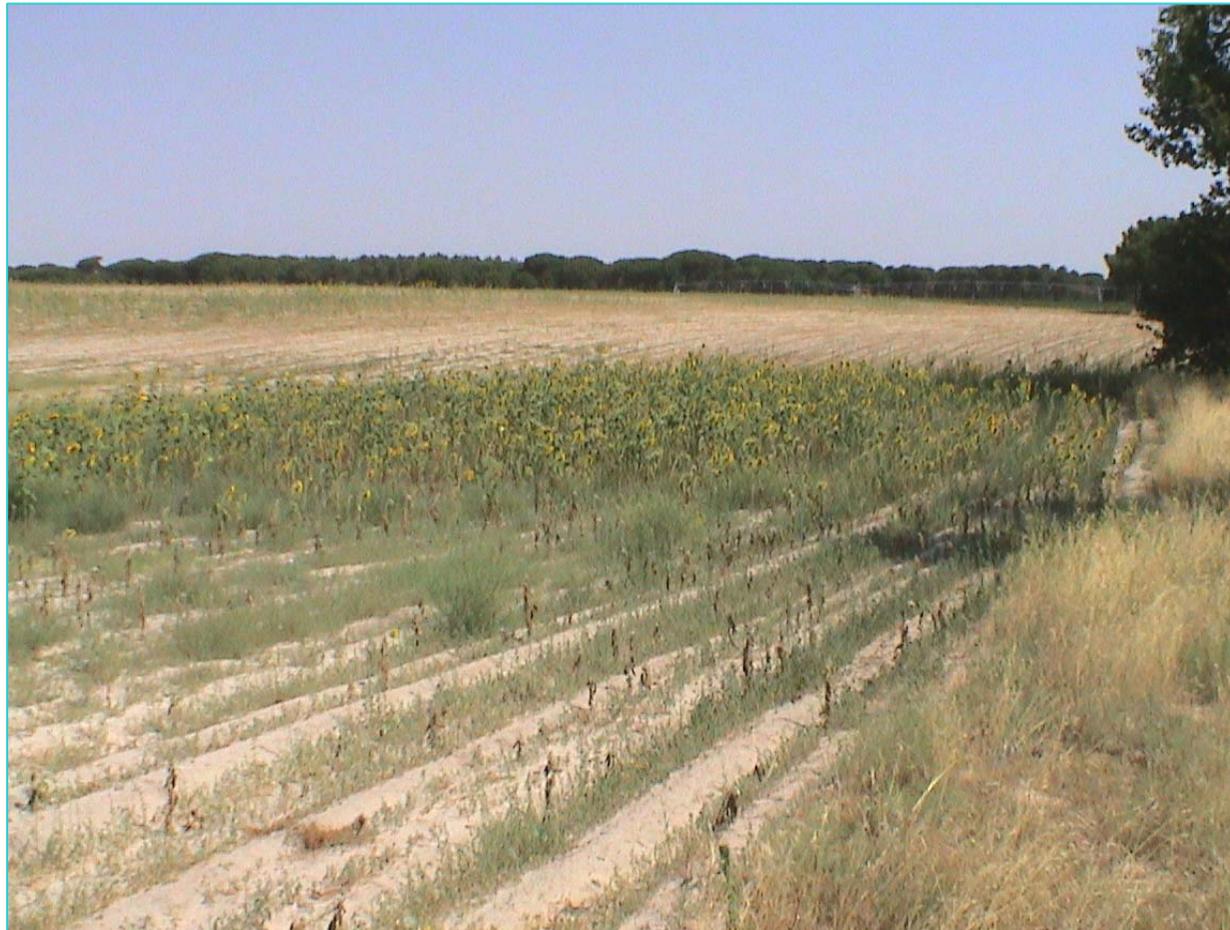
Bodón
Redondo

- **Naranja:** Humedal fuertemente degradado en la fecha de inventariado, de difícil recuperación al concurrir varios impactos de diversa tipología.

- **Naranja:** Humedal fuertemente degradado en la fecha de inventariado, de difícil recuperación al concurrir varios impactos de diversa tipología.
- **Amarillo:** Humedales asociados a la red de escorrentía superficial, en general endorreicos y no hidrodependientes. Son humedales que pueden permanecer secos durante los períodos de sequía sin apenas perder su valor ecológico. Su recuperación es relativamente fácil.

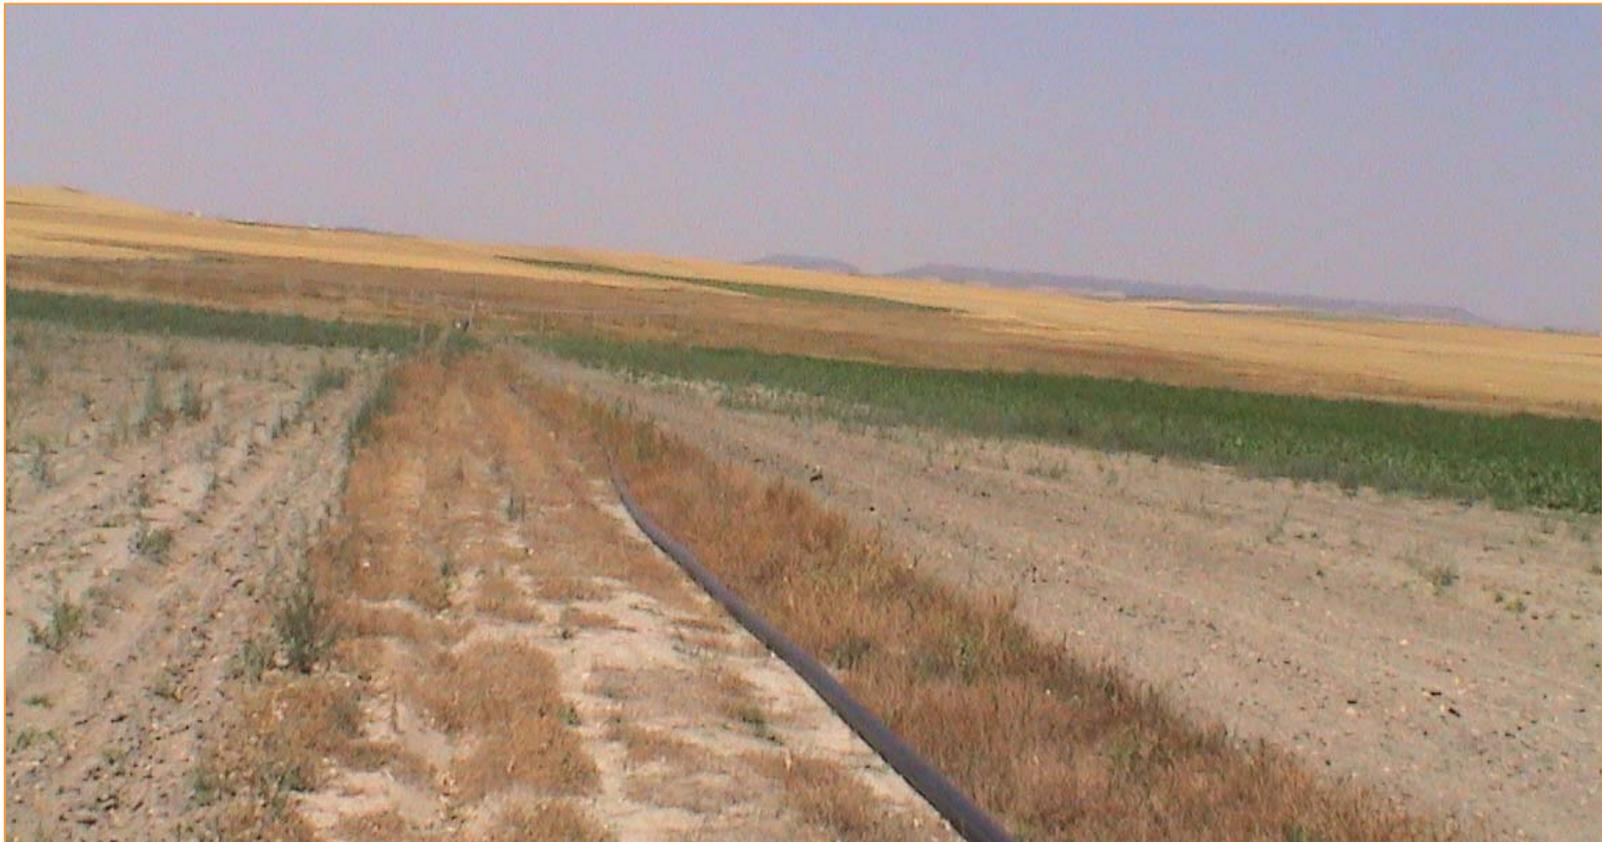
Los Pozuelos

Amarillo: Humedales asociados a la red de escorrentía superficial, en general endorreicos y no hidrodependientes. Son humedales que pueden permanecer secos durante los períodos de sequía sin apenas perder su valor ecológico. Su recuperación es relativamente fácil.

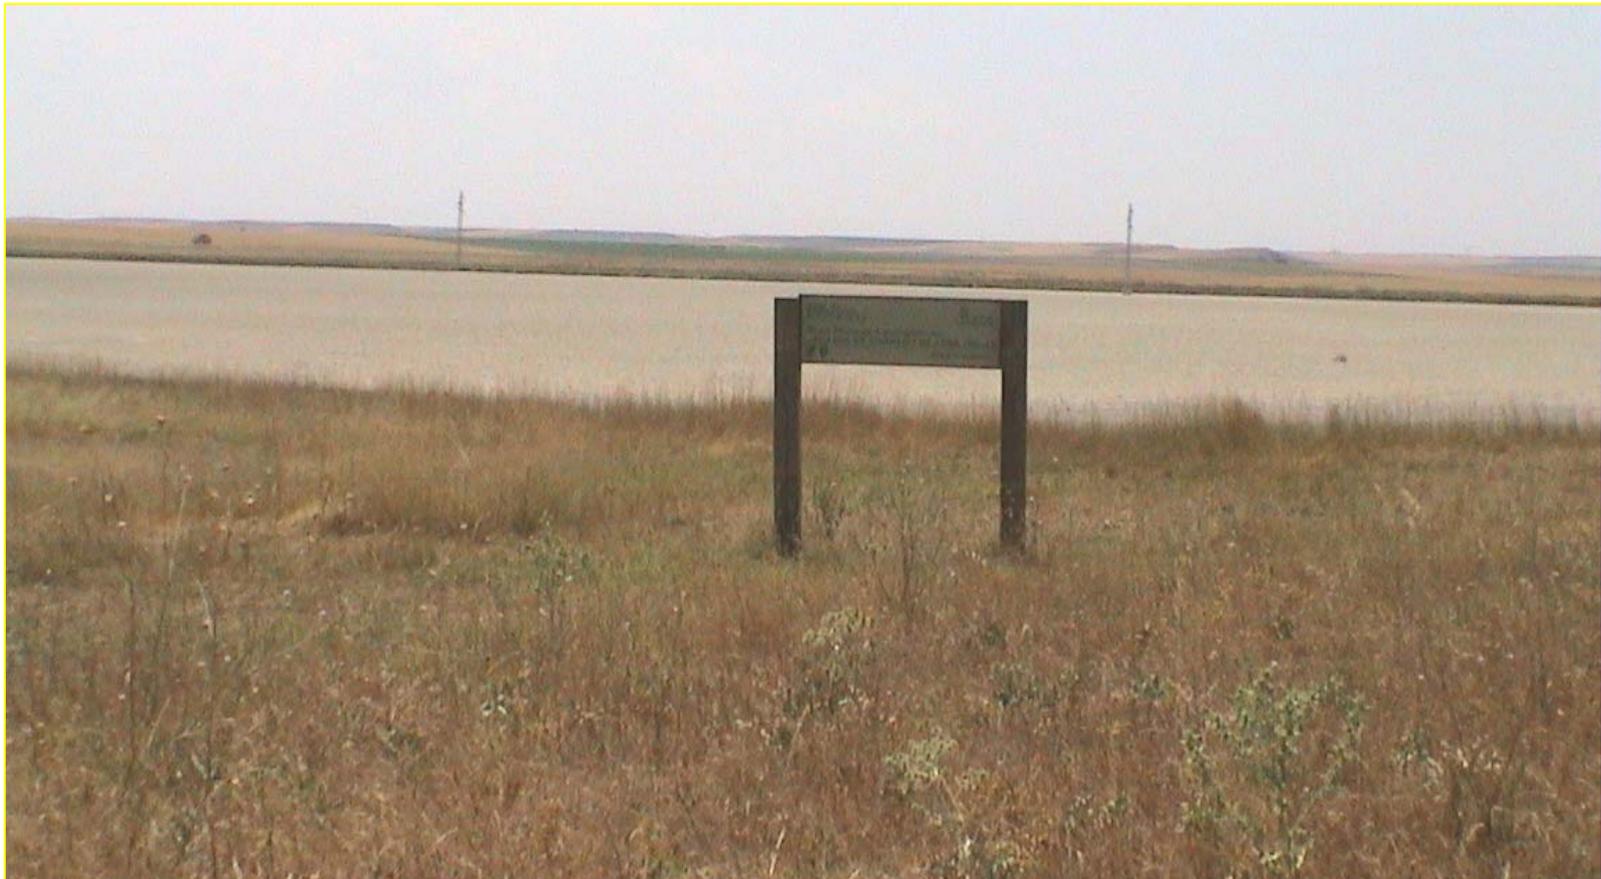
- **Azul.** Color asignado a los humedales hidrodépendientes. Su recuperación resulta más complicada que en el caso anterior, ya que requieren una modificación cualitativa del agua de recarga, empleando técnicas de inducción forzada a los procesos de interacción agua-suelo.

- **Azul.** Color asignado a los humedales hidrodependientes. Su recuperación resulta más complicada que en el caso anterior, ya que requieren una modificación cualitativa del agua de recarga, empleando técnicas de inducción forzada a los procesos de interacción agua-suelo.
