PROPOSICIÓN DE UN SISTEMA DE CARACTERIZACIÓN DE HUMEDALES DEGRADADOS SUSCEPTIBLES DE REGENERACIÓN HÍDRICA MEDIANTE OPERACIONES DE RECARGA ARTIFICIAL DE ACUÍFEROS

FERNÁNDEZ ESCALANTE, A. Enrique. TRAGSATEC, Madrid.
GARCIA RODRÍGUEZ, Manuel. Universidad Alfonso X El Sabio, Madrid.

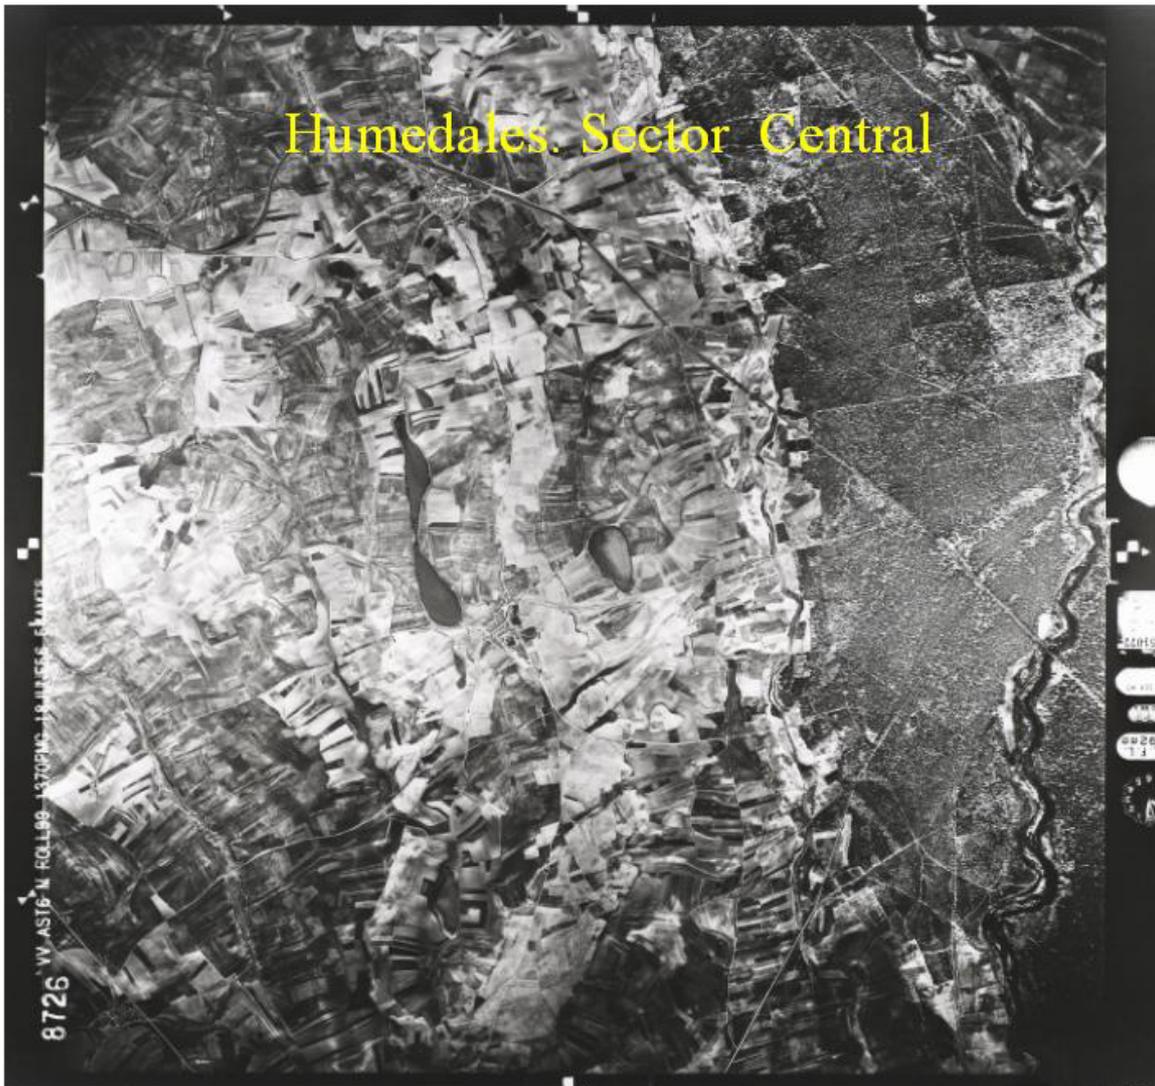
Fig. 1. Orientación en planta de los principales lineamientos y accidentes tectónicos sobre los fotogramas del "vuelo americano" de 1957, a escala 1:35.000. Escala aproximada de la figura 1:45.000.

Las **características** han sido deducidas a partir del estudio de los antecedentes y visitas al campo. Una técnica útil para la detección de los impactos medioambientales que han operado en el medio ha sido el análisis de fotografías seriadas. En las figuras 1 y 2 se presentan los aerogramas de dos vuelos diferentes de 1957 y 1987 que abarca ambos humedales (Figs. 1 y 2). En ellas se percibe la progresiva implantación de regadíos en las márgenes de los humedales, interpretados por la presencia de teselas de color oscuro. De este modo, parece haber sido el regadío el desencadenante principal que ha conducido a la degradación de los humedales.

Tras el análisis de los fotogramas, cabe destacar las siguientes observaciones:

Ambos corresponden a “*humedales con forma difusa*” (Alonso, 1986; Rey Benayas, 1991). En esta categoría son integrados los bodones, lavajos, lagunas y áreas encharcadizas, tipología constitutiva de la mayor parte de los humedales del Complejo de Coca-Olmedo.

Constan de una cubeta circular o elíptica deprimida que constituye el centro del humedal, y una pendiente muy suave que se eleva hasta la zona cultivada, presentando unas franjas de vegetación freatofítica halófila más o menos concéntricas, hasta el cinturón perimetral xerofítico más independizado del agua subterránea, con abundancia de juncos (*Scirpus holoschoenus*).

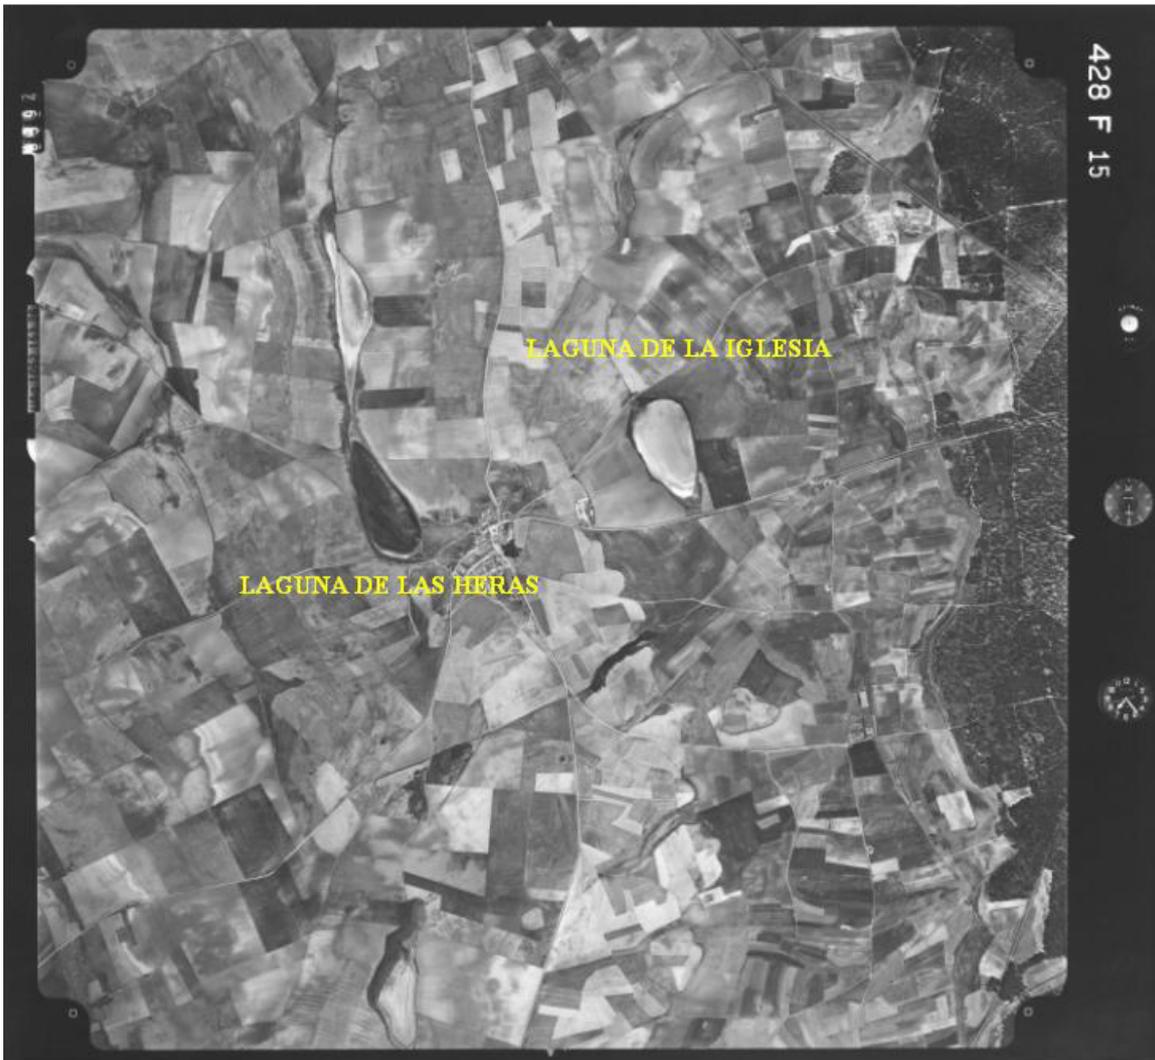
Fig. 2. Fotograma del vuelo el año 1977, que corresponde a la pasada A número de fotograma 18, de la hoja 455, del Servicio Geográfico del Ejército. Escala aproximada de la figura: 1: 30.000.

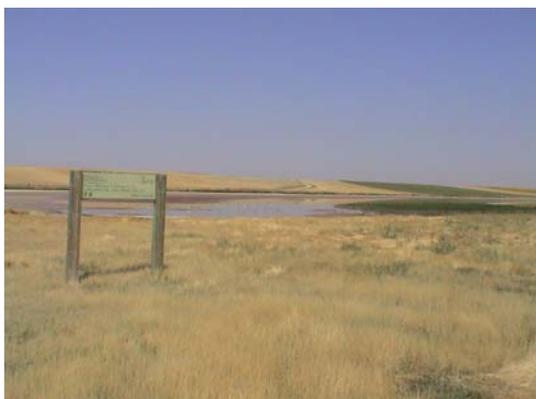
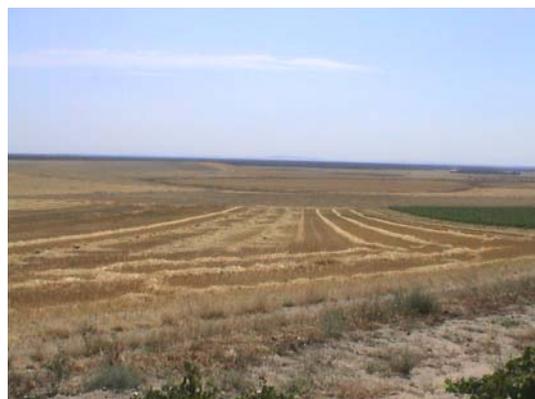
Figs. 3 y 4. Aspecto de la Laguna de las Eras y Laguna de la Iglesia, en Villagonzalo de Coca. Complejo de humedales de Coca-Olmedo. Estos humedales son susceptibles de regeneración hídrica empleando el dispositivo de recarga artificial de la Cubeta de Santiuste y creando dispositivos adicionales para dotar a las aguas de recarga de mayor salinidad. Fotos de agosto de 2003.

El aspecto de ambos humedales en agosto de 2003 se presenta en las figuras 3 y 4.
