2002-2012, UNA DÉCADA DE RECARGA GESTIONADA. ACUÍFERO DE LA CUBETA DE SANTIUSTE (CASTILLA Y LEÓN)

Serie *Hidrogeología hoy*. Título 7

Abril de 2014

Autor: A. Enrique Fernández Escalante (Grupo Tragsa)

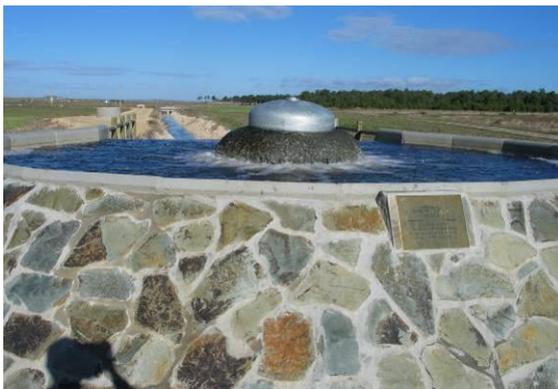
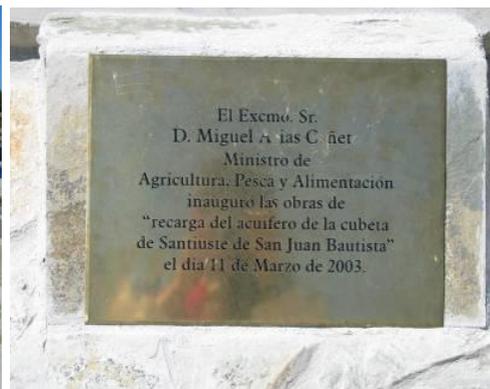
Figuras 1-3 a) y b). Cabecera del dispositivo (a), y placa conmemorativa, un tanto especial, dado que hasta la fecha resultaba poco habitual que un ministro inaugurara un dispositivo de aguas subterráneas (b).

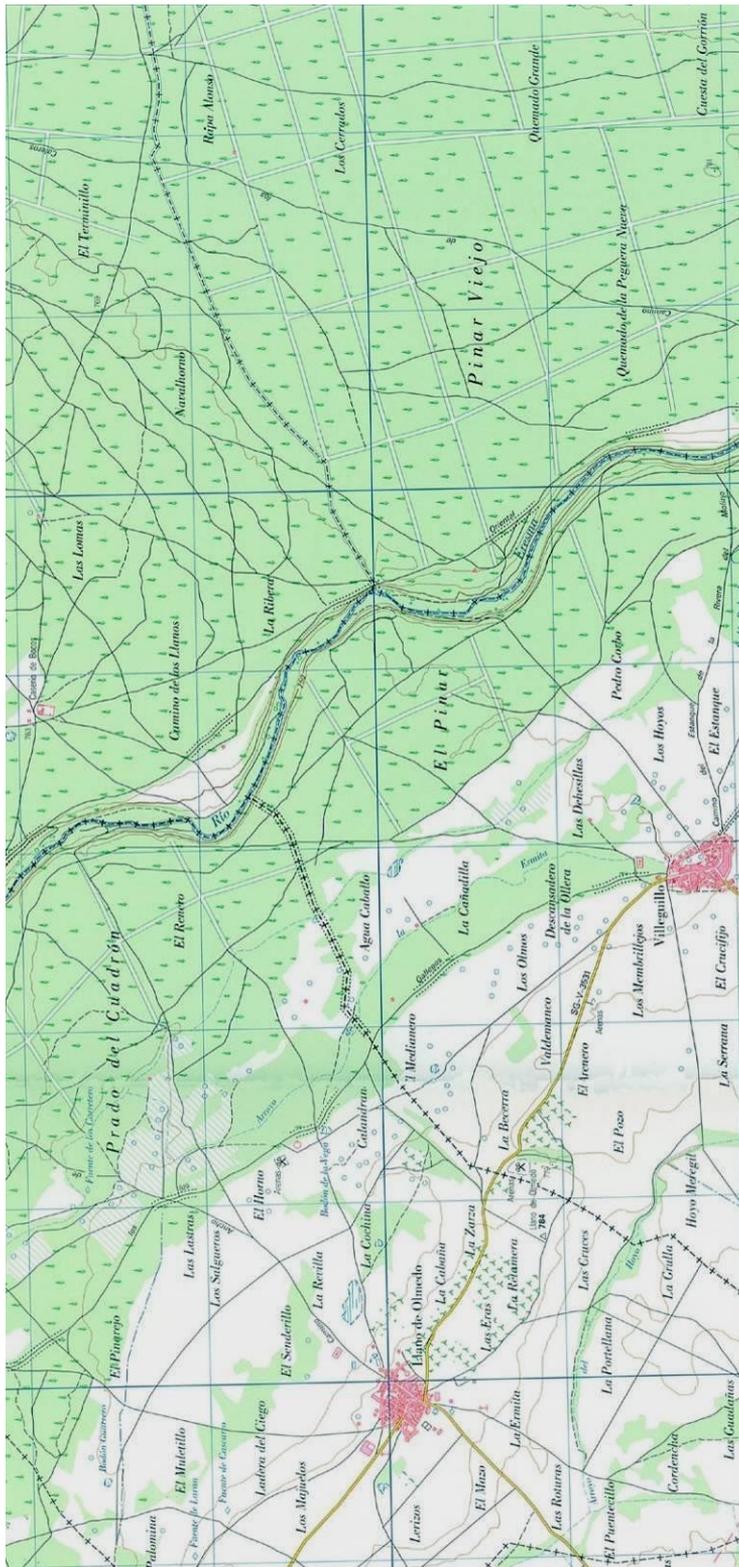
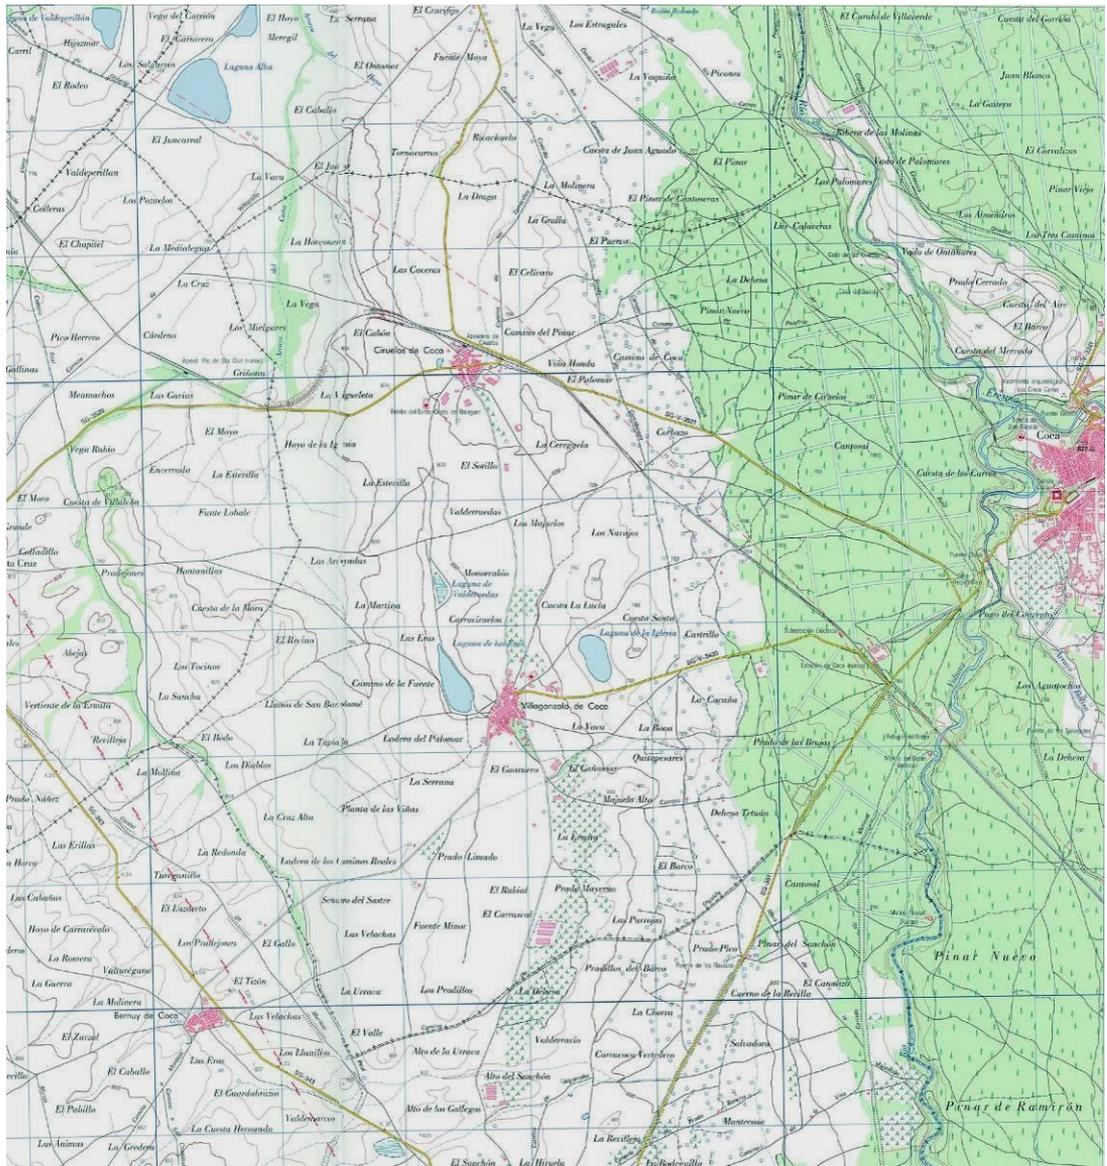
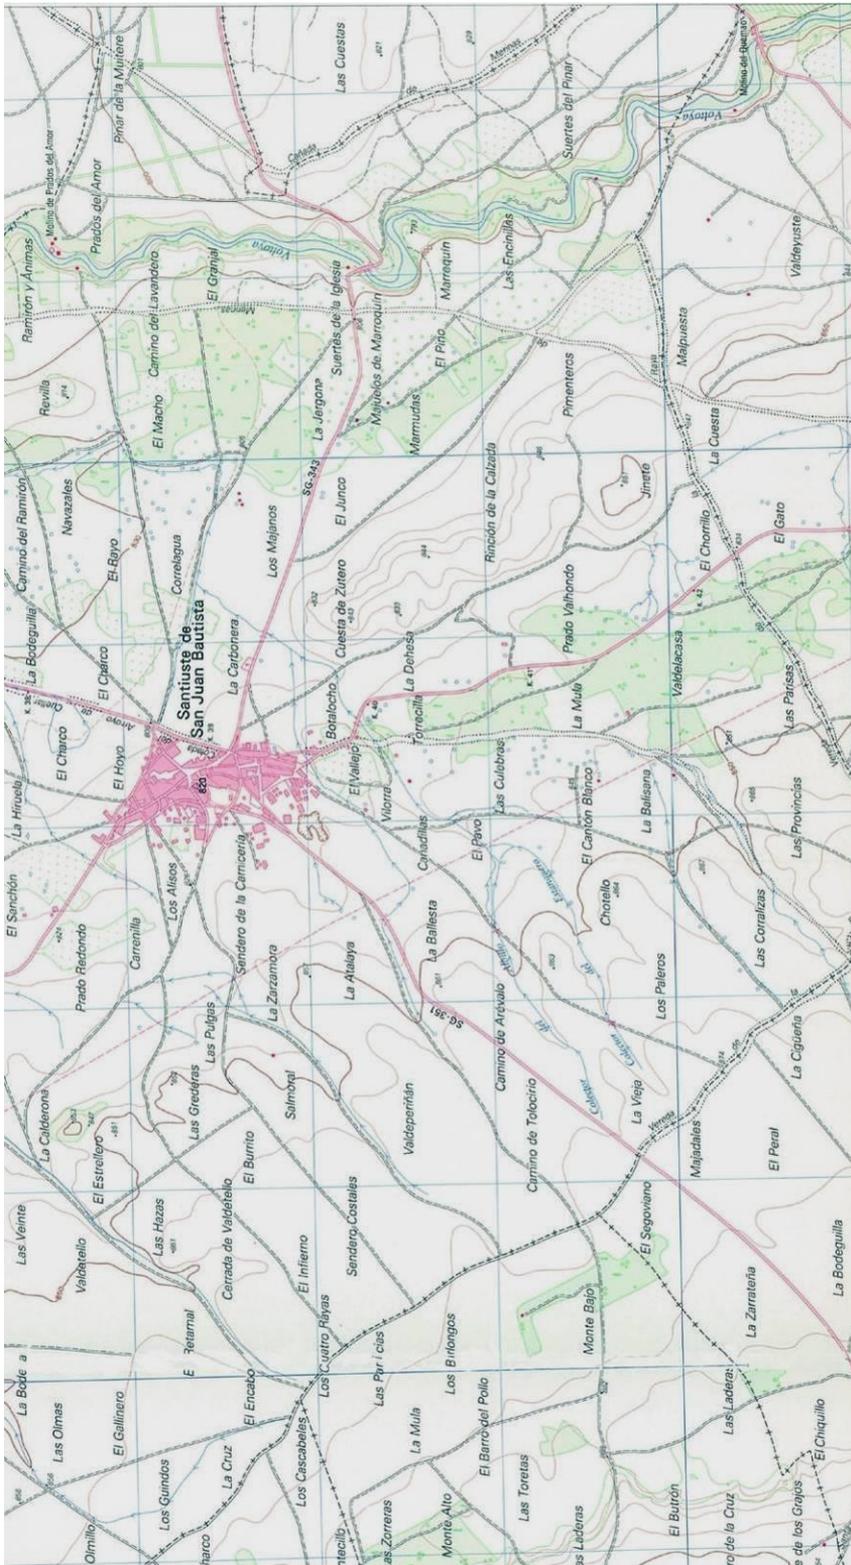
Figuras 2-3 a) a c). Mapas topográficos de la Cubeta de Santiuste a escala 1:25.000, norte, centro y sur respectivamente, representados a escala aproximada 1:40.000 (a y c) y 1:50.000 (b). Fuente IGN, 1985.

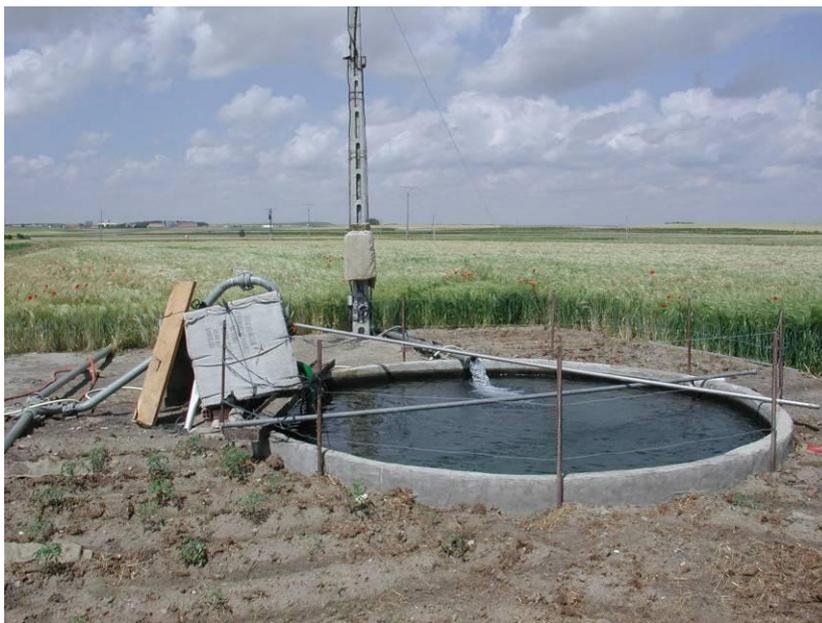
Figura 2-7. La gestión del agua de riego se ha llevado a cabo mediante pequeñas celdas de almacenamiento de aguas subterráneas o riego mediante la extracción directa desde pozos. Santiuste, foto tomada el 06/06/2003.

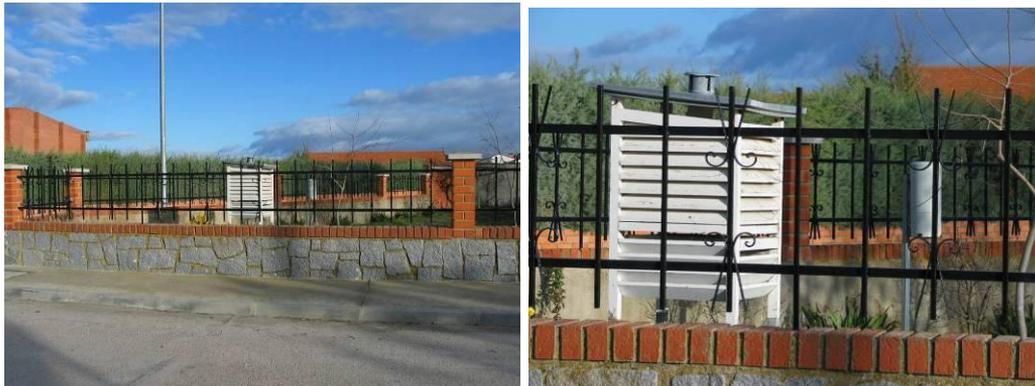
Figuras 2-9 a) y b). Estación meteorológica 2502, “Santiuste de San Juan Bautista” del Instituto Nacional de Meteorología, INM (actual AEMET), con registro de datos pluvio y termo. Hoy por hoy inoperativa.

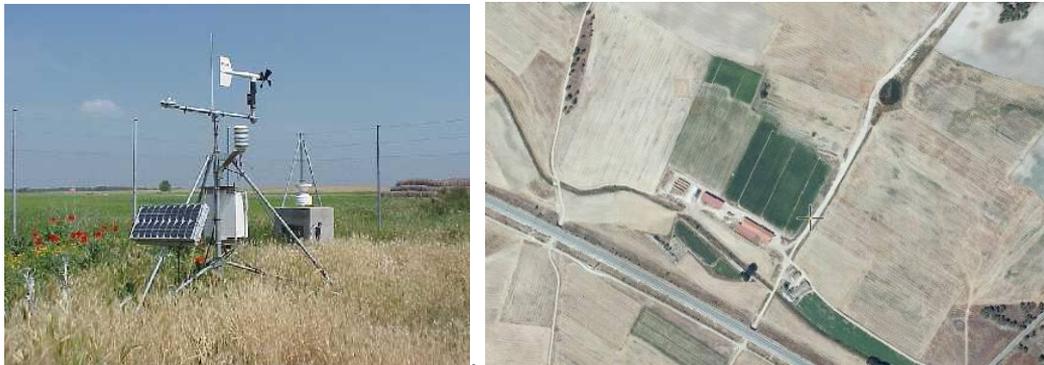
Figuras 2-11 a) y b). Estación SG-02, Nava de la Asunción de la red Inforiego de la Junta de Castilla y León (a), y posición de la estación sobre la ortoimagen SIG-PAC a escala aproximada 1:20.000.

En 2002 la Junta de Castilla y León construyó la estación SG-02, de la Red Inforiego. Se trata de una estación pluviometeorológica adyacente a la *Cubeta* en el término municipal de Nava de la Asunción. Su posición es: UTM: X: 376254,97 / Y: 4559087,71 / Z: 822 msnm).

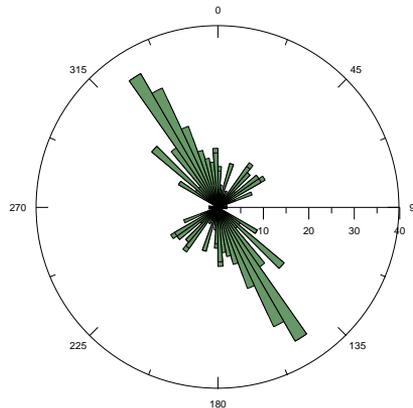
Figura 2-19. Rosa de fracturación elaborada con datos tomados en ortoimágenes, fotos aéreas y estaciones meso-estructurales distribuidas por toda la Cubeta.

En la figura 2-19 se presenta la rosa de fracturación para la Cubeta de Santiuste, deducida de sus lineamientos (Fernández, 2005), cuya orientación es coincidente con numerosos componentes del sistema, tales como el trazado del río Eresma, de algunos meandros, etc.

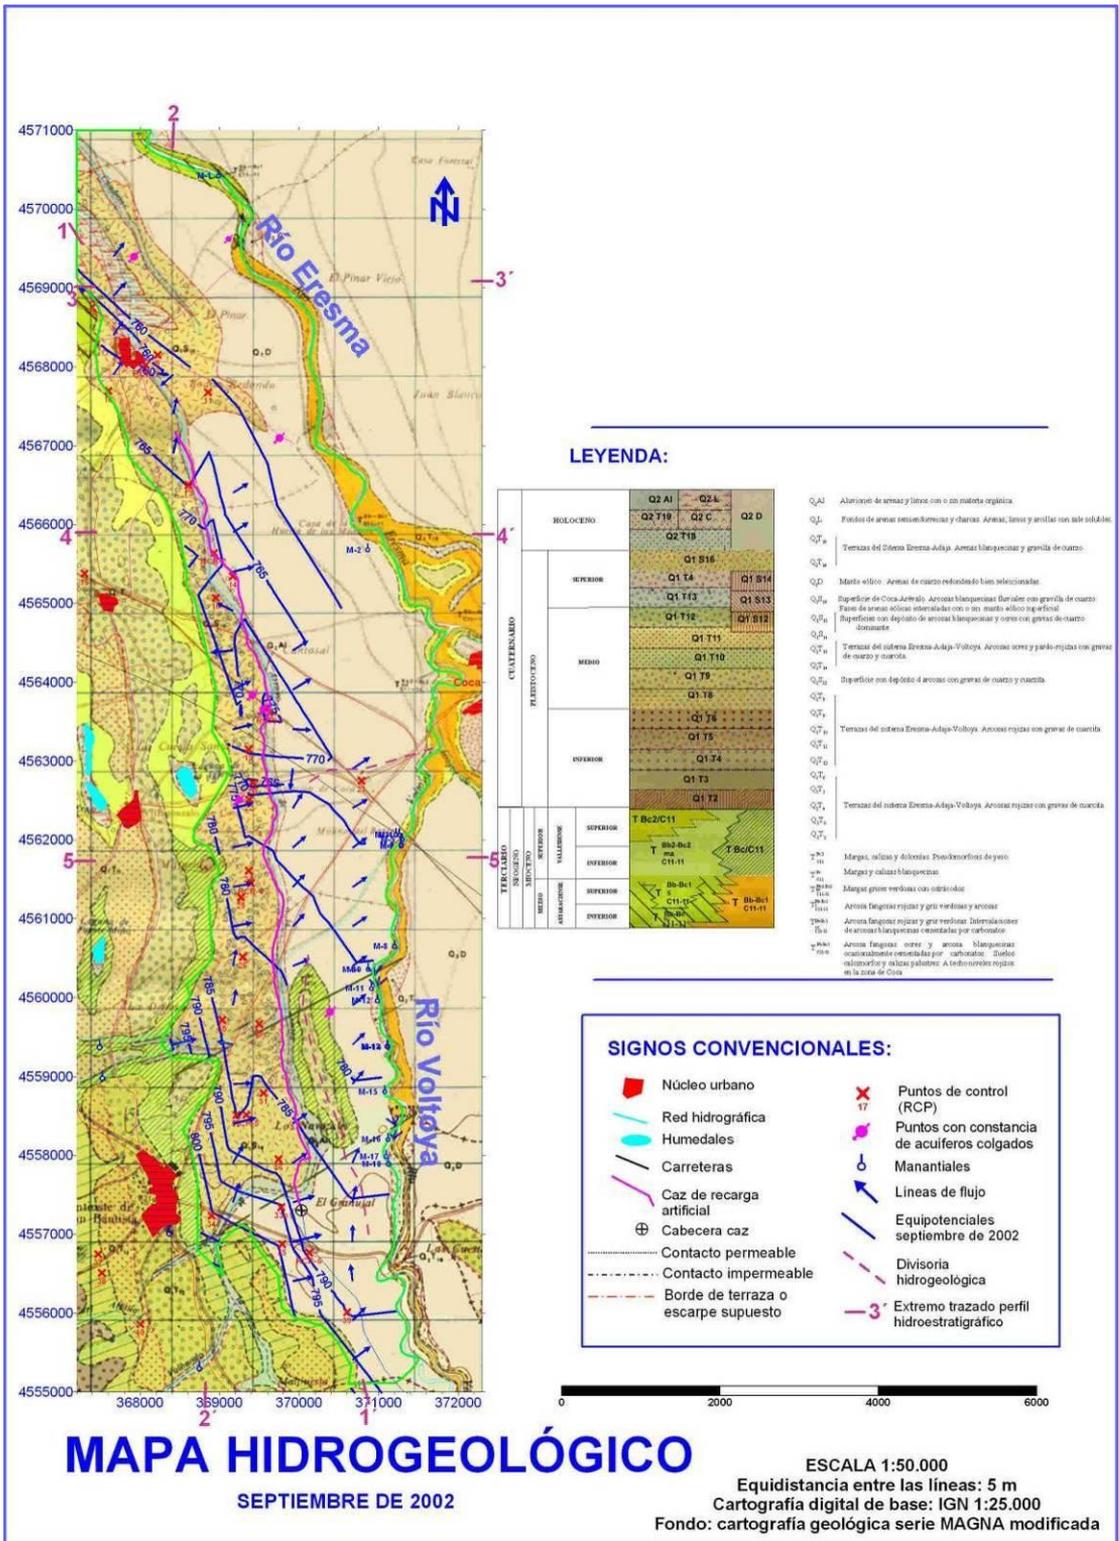
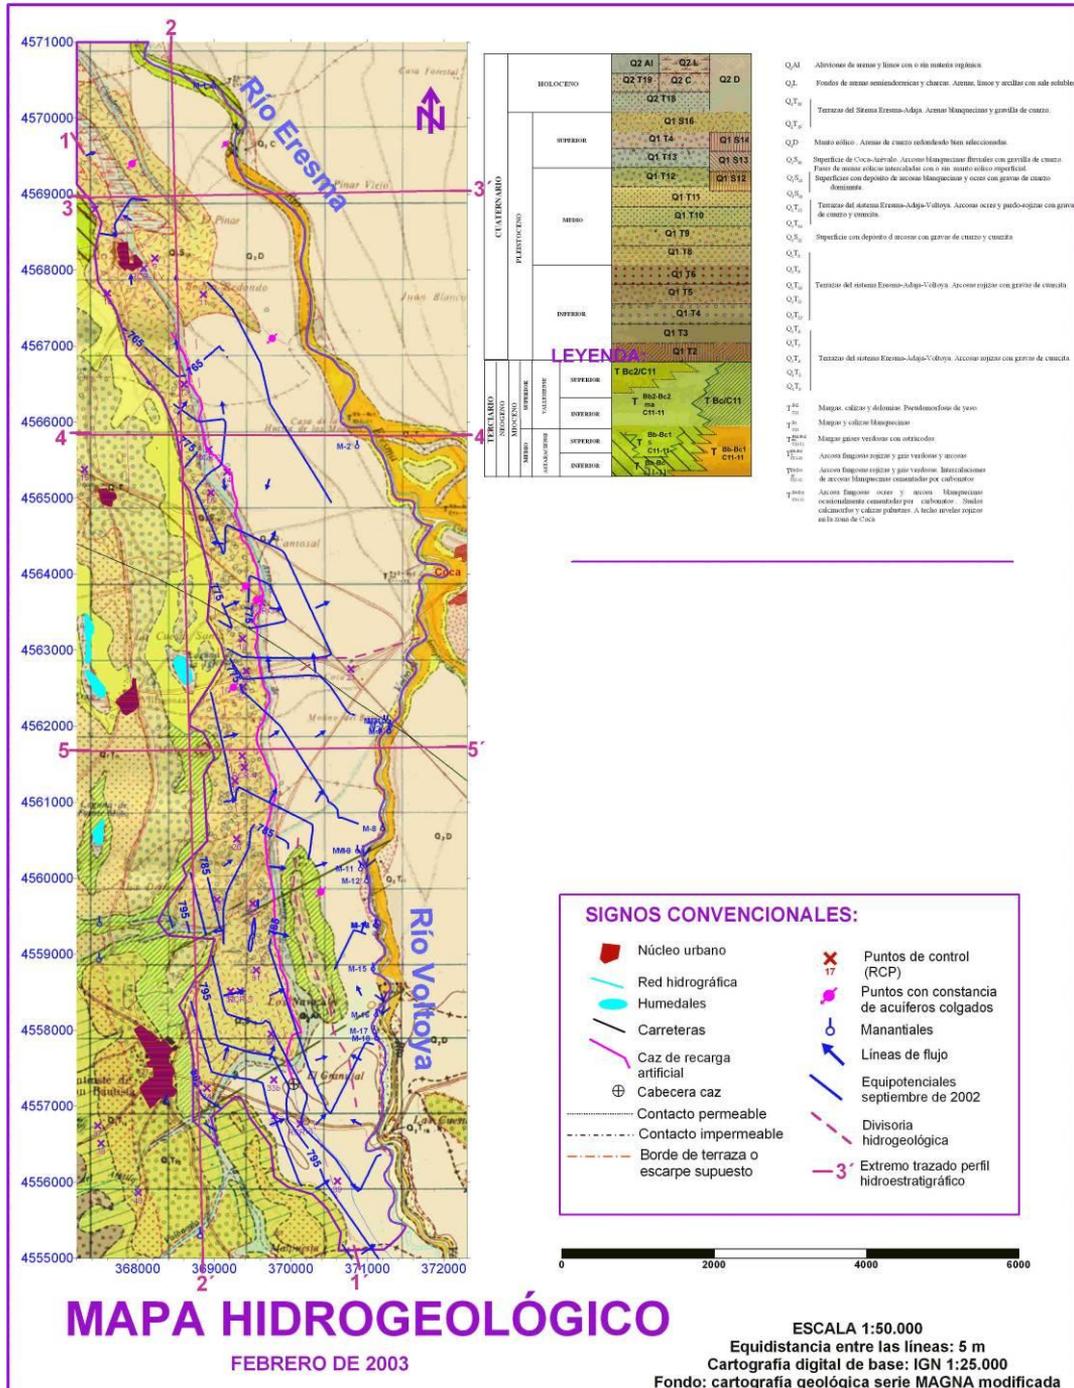
Figuras 2-20 a) y b). Cartografías hidrogeológicas con el trazado del canal de recarga artificial, la ubicación de los puntos de control y de elementos singulares. Situación preoperacional (septiembre de 2002) (a), y sin-operacional temprana (febrero de 2003) (b). Las cartografías restantes para toda la década se encuentran en el anexo 5. Numerados del uno al cinco aparece el trazado de los perfiles de las figuras 2-21.

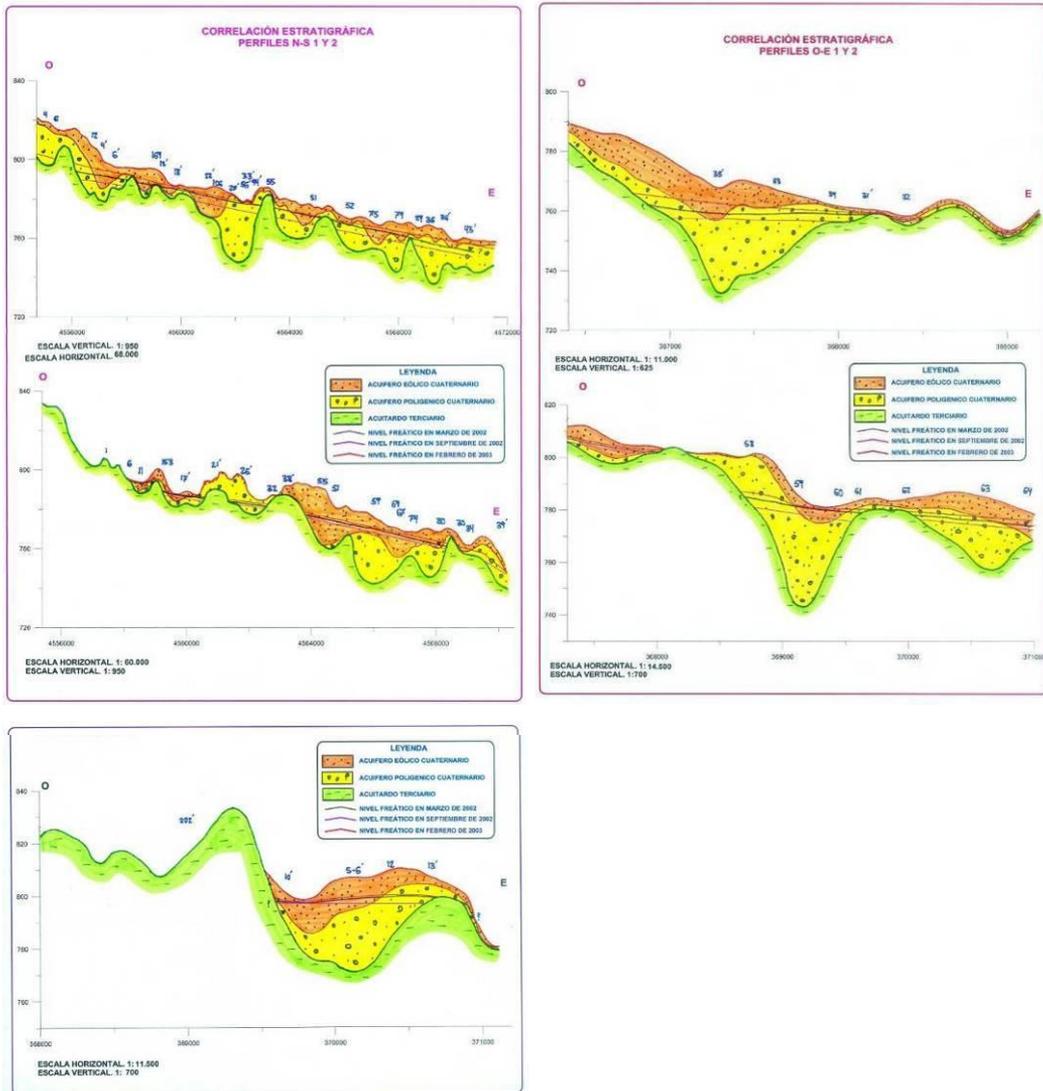
Figuras 2-21 a) a e). Perfiles hidrogeológicos longitudinales y transversales en la Cubeta (acuífero superficial), para la situación de febrero de 2003 (aguas altas). La posición de los perfiles está reflejada en las cartografías hidrogeológicas del acuífero superficial. Los números corresponden a la proyección del sondeo eléctrico o perforación realizada. Téngase en cuenta que la escala vertical está muy exagerada, con objeto de detectar las variaciones.

Una vez conocida la geometría del acuífero, se ha realizado una serie de perfiles con objeto de facilitar la comprensión del sistema. Su trazado (dos longitudinales y tres transversales) se presenta en la cartografía hidrogeológica en color granate, con las etiquetas fuera del marco.

En ellos se aprecia la evolución del nivel del agua y se constata el hecho de que, en general, la recarga gestionada no representa un aumento fijo y constante del nivel del agua. Más bien es raro apreciar cierto paralelismo entre estos niveles a pesar de estar trazados a lo largo de ambos canales de recarga. Por tanto, las variaciones en la permeabilidad del acuífero en distintos sectores es clave para entender en qué manera evoluciona la capa freática.

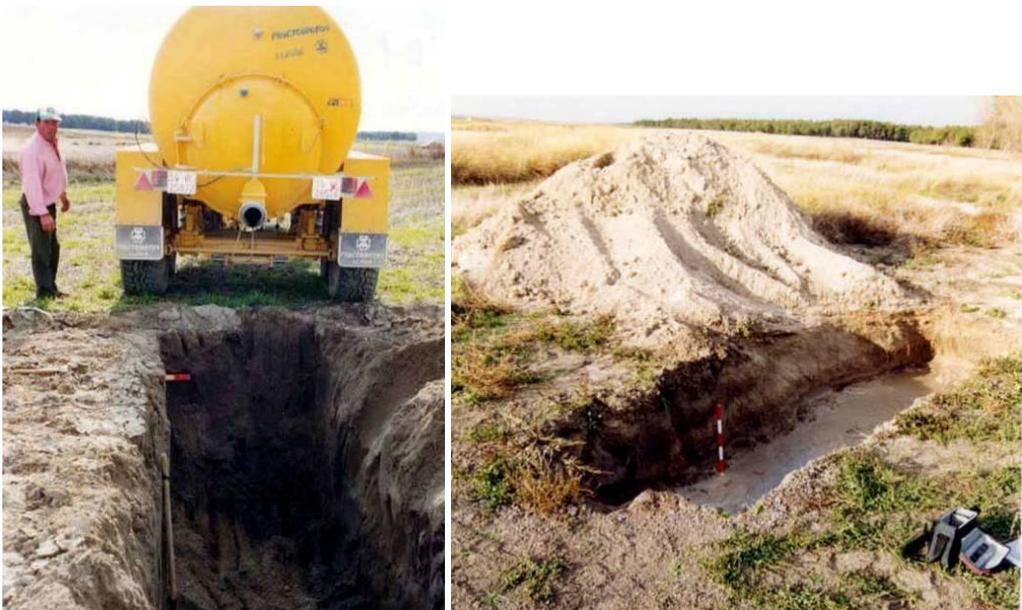
Figuras 2-23 a) y b). Ensayos de infiltración en balsas “provisionales” en Santiuste. Octubre de 2000.

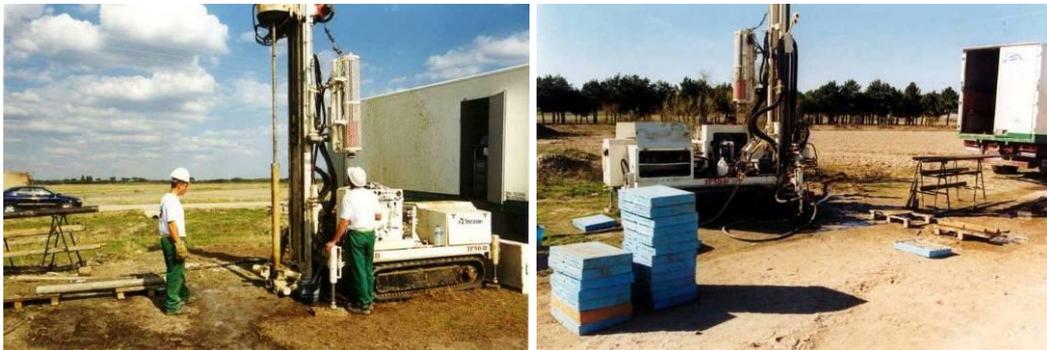
Figuras 2-24 a) y b). Perforación del sondeo SW-3 mediante rotación con extracción de testigo continuo.

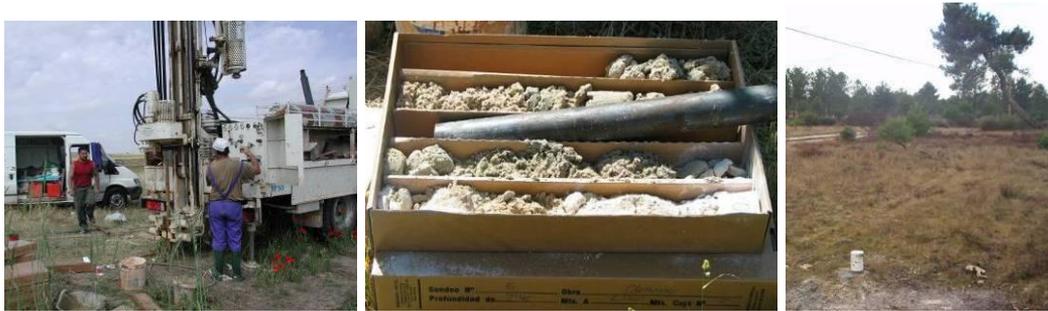
Figuras 2-25 a) a c). Perforación del piezómetro SW-7 por rotación con extracción de testigo continuo. Aspecto final del piezómetro SW-4. Fotos 18/12/2002.

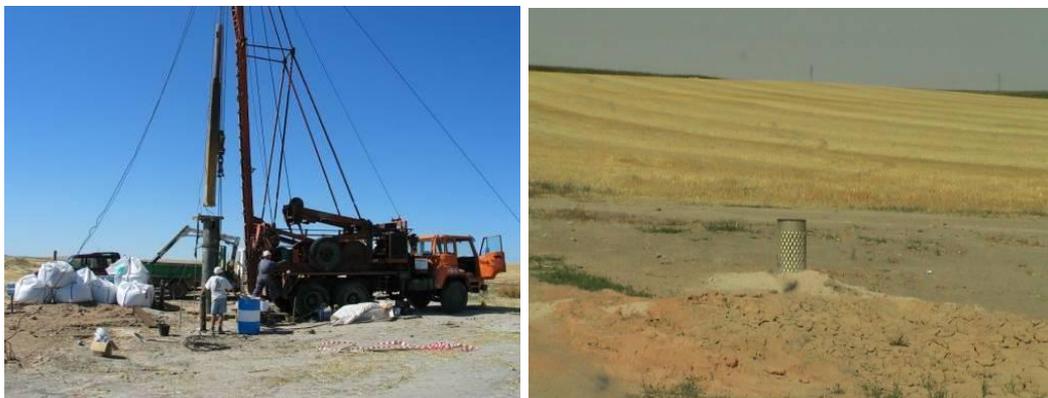
Figuras 2-26 a) y b). Perforación a percusión del sondeo P-4, y aspecto de sondeo P-2 ya finalizado. Fotos: 06/08/2003.

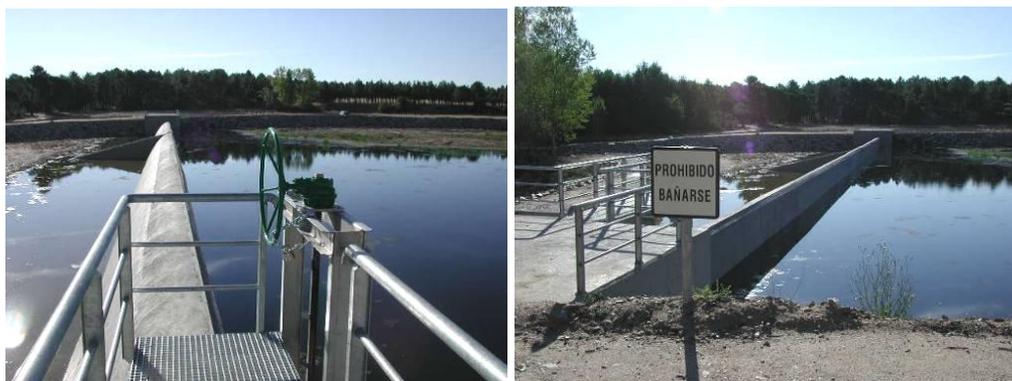
Figuras 2-27 a) y b). Estructura de retención, filtrado y derivación del río Voltoya con su correspondiente señalética.

La toma de aguas del río Voltoya se realiza a través de una pequeña presa. La derivación se lleva a cabo desde el punto de coordenadas UTM (373835 / 4548551), desde una cota de 817 m sobre el nivel del mar. El agua es conducida por gravedad hasta una estación de transferencia, emplazada a 814 msnm, donde comienza el trazado de una tubería de conducción de 9.864 m de longitud.

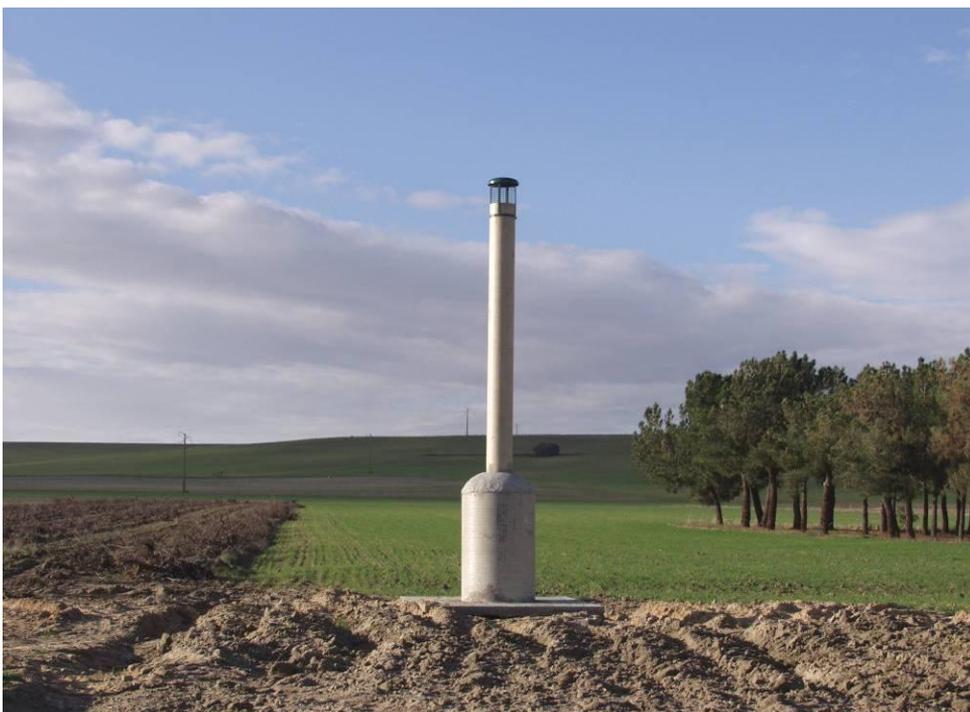
Figura 2-29. Chimenea de aireación. La presa queda conectada con la cabecera del dispositivo de AR mediante una tubería de más de 9 km de longitud, en la que hay intercalados dispositivos de disipación de energía para evitar el golpe de ariete.

- Chimeneas de aireación dispuestas en todos los puntos altos de la conducción siguiendo la recomendación de separación entre 500 y 1000 m con pendiente uniforme, evitando que la rasante de la tubería pase por tramos de pendiente nula, con el fin de facilitar la evacuación del aire. Se han realizado dos tipos de chimeneas de aireación, bien de 300 mm de diámetro para todos los casos, o de 1000 mm para los puntos altos en los que se establecen secciones de control con cambio de régimen. Las chimeneas se construyen mediante la inserción en la tubería de una T de chapa de acero, de 8 mm de espesor, que se integra en un dado de hormigón 2,054 x 2,054 x 3,0 m³, que sobresale 0,40 m sobre la superficie del terreno. La base de la chimenea se protege con hormigón, y el resto con un anillo de ladrillo que se prolonga en 3,00 m, dejando la parte superior restante del tubo con fibrocemento visto.

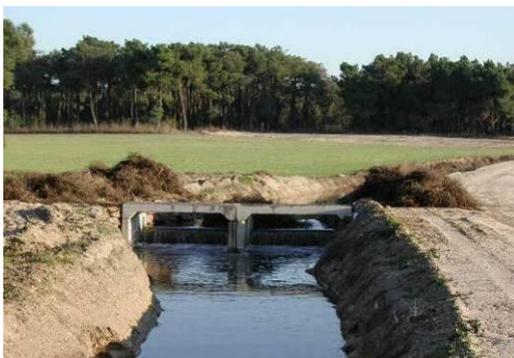
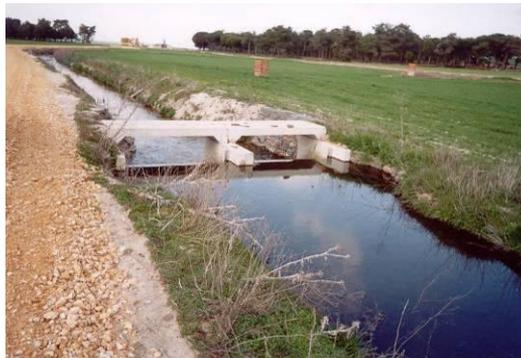
Figuras 2-30 a) y b). El canal tiene una sección de 1,5 m de altura, 1 m de anchura en la base y pendientes 1/1 a ambos lados. A lo largo del mismo se disponen las obras de parada construidas en hormigón armado y provisto de tajadera de 1 m de calado máximo y 0,50 m de mínimo en situación estática.

Presenta intercalados 64 dispositivos de parada a través de una superficie que ronda los 33.300 m^2 , considerando la infiltración por el fondo y por las paredes. Estos consisten en compuertas de hormigón con posibilidad de desplazamiento en la vertical, que minimizan la velocidad de las aguas para favorecer la infiltración y favorecer los procesos de decantación. Estos han sido construidos con cuatro módulos prefabricados de $2 \times 1,5 \times 1 \text{ m}$ sobre solera de hormigón H-125. Dos de ellos son abiertos con tajadera de $2 \times 1 \text{ m}$ (parada) y los otros dos son cerrados, sirviendo de pasarela de manipulación y protección contra la erosión de la lámina vertiente.

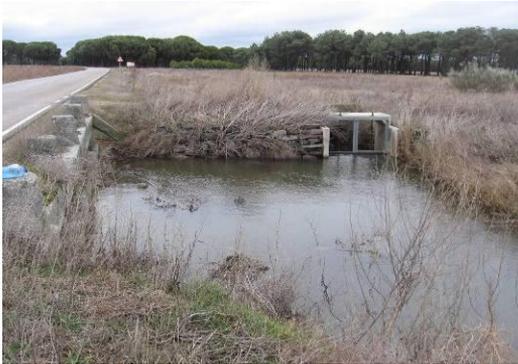
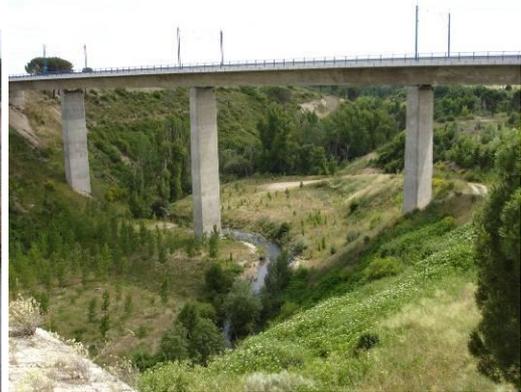
Figuras 2-31 a) y b). Punto de coincidencia de obra de paso y parada del Sanchón y aliviadero de la cacera de Betaya (a), que vuelve al río Voltoya junto al molino del Batán y el viaducto del AVE Madrid-Valladolid (b). Fotos 28/06/2007.

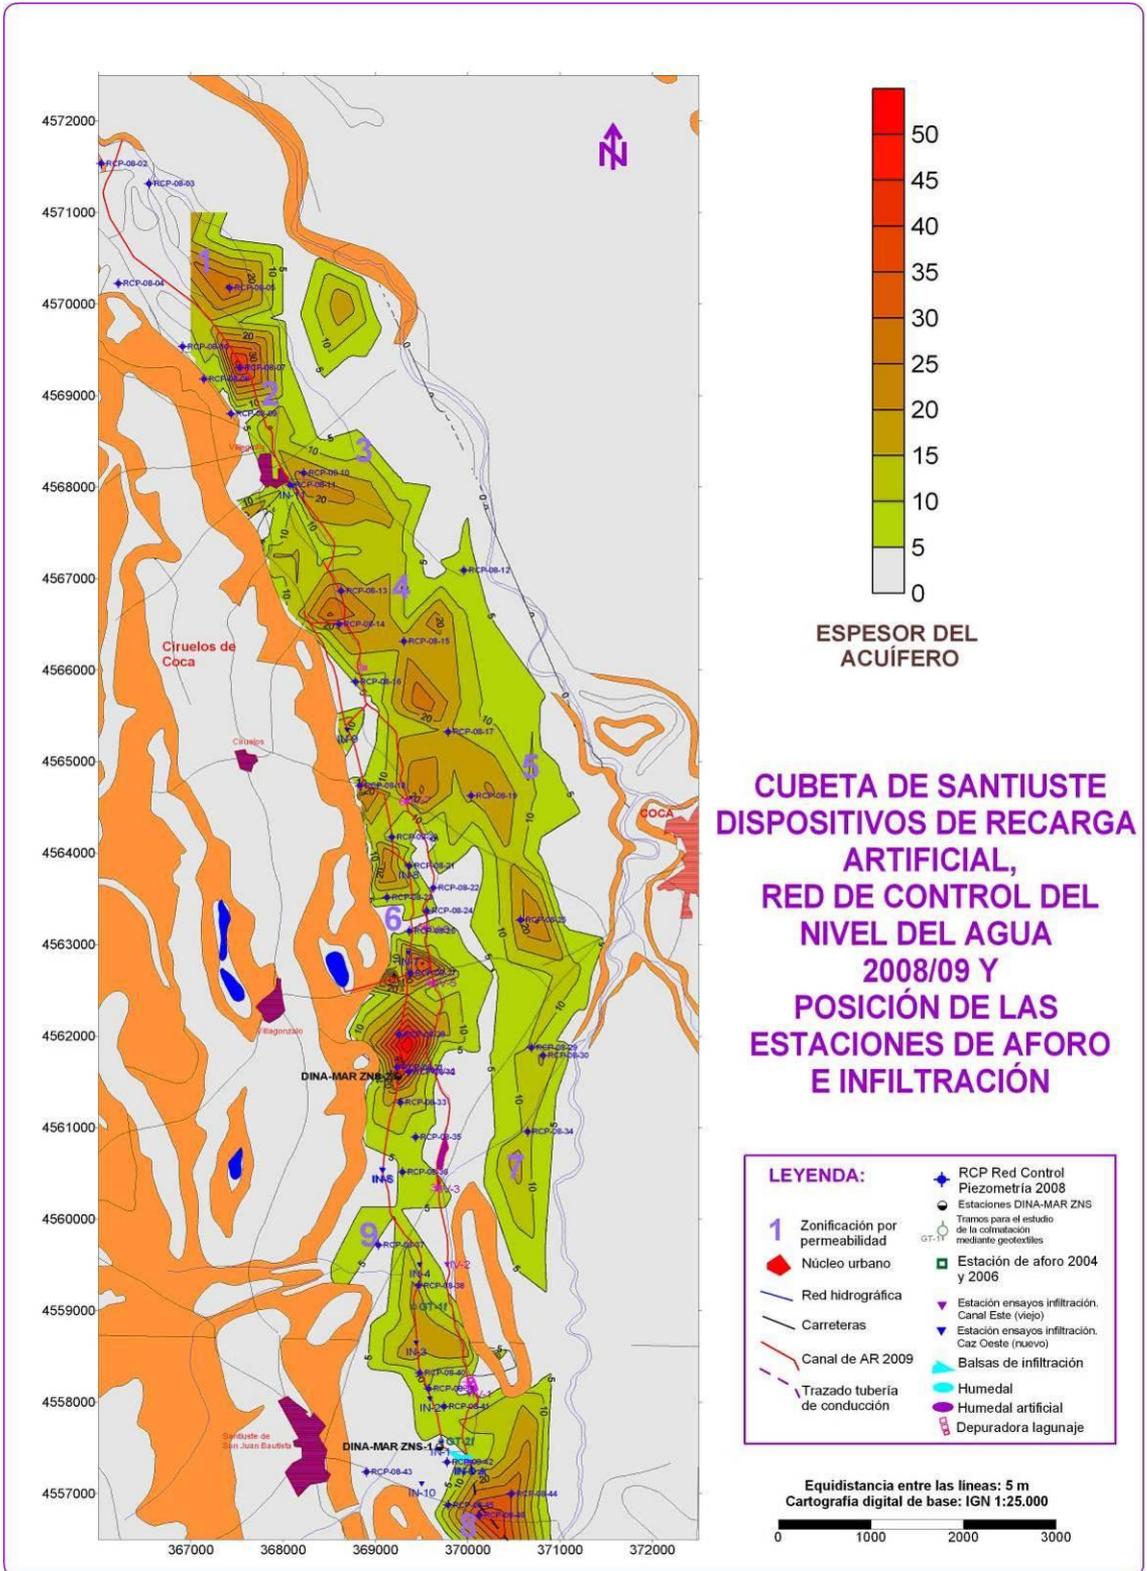
Figura 2-32. Cartografía con el trazado del canal de recarga artificial y la ubicación de las estaciones de aforo y de estudio de la tasa de infiltración. El mapa presenta, además, otros puntos singulares tales como puntos de agua de la red de control de la piezometría, la depuradora, las estaciones DINA-MAR ZNS, etc. Escala gráfica. ***

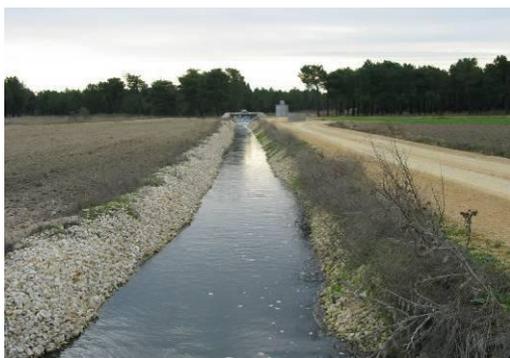
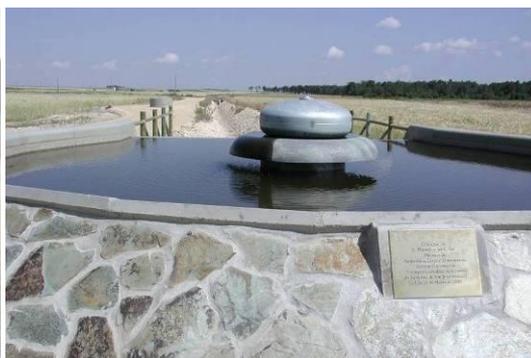
Figuras 4-1 a) y b). Cabecera del dispositivo al término del primer ciclo de recarga gestionada en la Cubeta de Santiago (22/01/2003 y 06/06/2003).

El caudal instantáneo medio derivado al canal de recarga artificial fue de 278 l/s, dato que se encuentra en el orden de magnitud de los aforos puntuales realizados en el cauce junto a la cabecera del dispositivo.

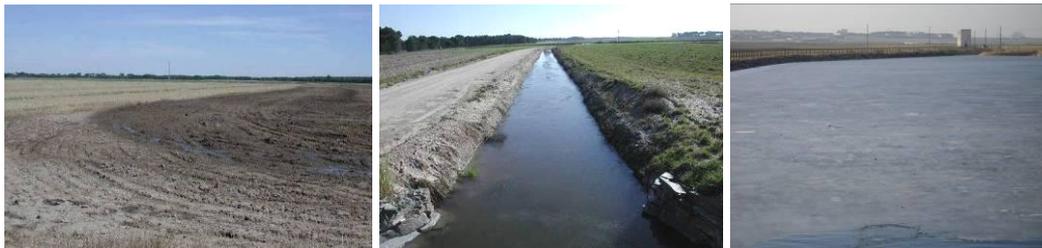
Figuras 4-2 a) a c). El control sobre el nivel del agua de recarga dentro del dispositivo y de la profundidad de alerta constituyen elementos de gestión básicos. El control sobre las estructuras de parada y caudal entrante debe ser continuo, para evitar impactos tales como desbordamientos e inundaciones por el ascenso excesivo del nivel freático como consecuencia de la recarga artificial (a). Así mismo debe gestionarse el caudal fluyente durante los días de helada, dada su influencia directa en los procesos colmatantes carbonatados. Superficie del canal congelada (b) y de la balsa (c). Fotos de fecha 15/02/2003 (a) y 1/02/2006 (b y c).

En este período se constataron dos de los principales parámetros de gestión que fue preciso mejorar en ciclos posteriores: la inundación de ciertos sectores cuando la profundidad de alerta no es muy “conservadora” (figura 4-2a), y la influencia de los ciclos de helada en la recarga (figura 4-2b), iniciando una línea de acción que terminó en la gestión manual “asesorada” de la válvula, resultando preferible el cierre de la misma en días extremadamente fríos, habida cuenta de la precipitación de calcita a modo de costras colmatantes en situaciones ambientales muy frías, y en los días de tormenta con fluencia de aguas turbias en el río Voltoya.

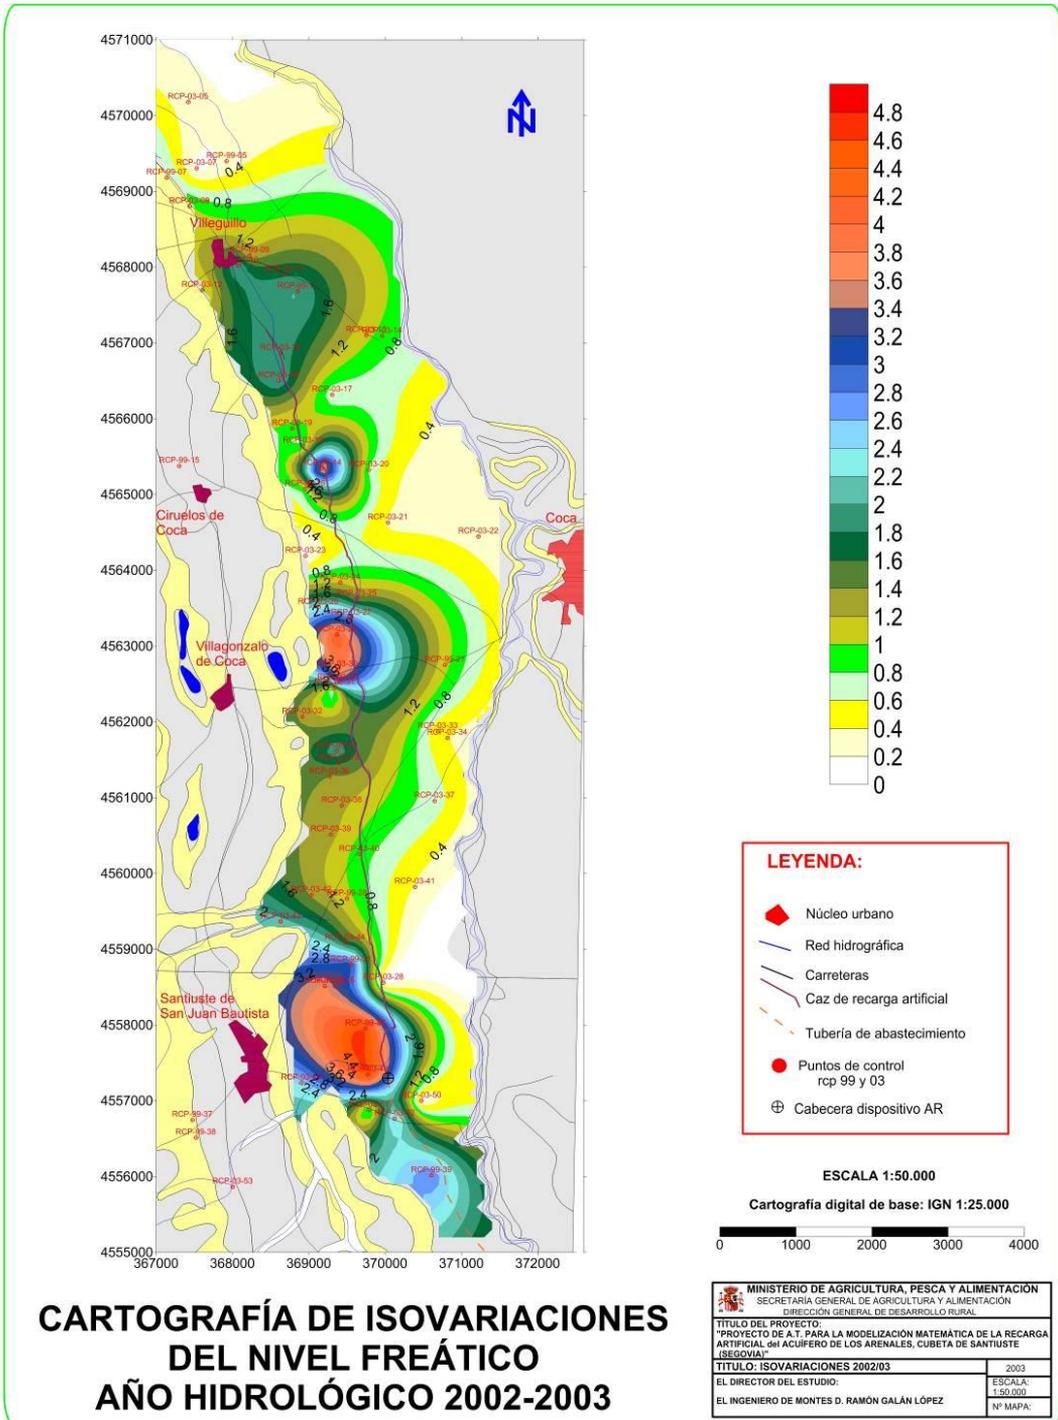
Figura 4-3. Cartografía de isovariaciones de la capa freática durante el ciclo de recarga gestionada 2002/03 (tomado de MAPA, 2005).

Las isopiezas fueron indicativas de los tramos del canal de recarga artificial con distintas tasas de infiltración, lo que fue crucial para planificar el trazado del nuevo canal que fue construido en una etapa posterior, de efectividad muy superior.

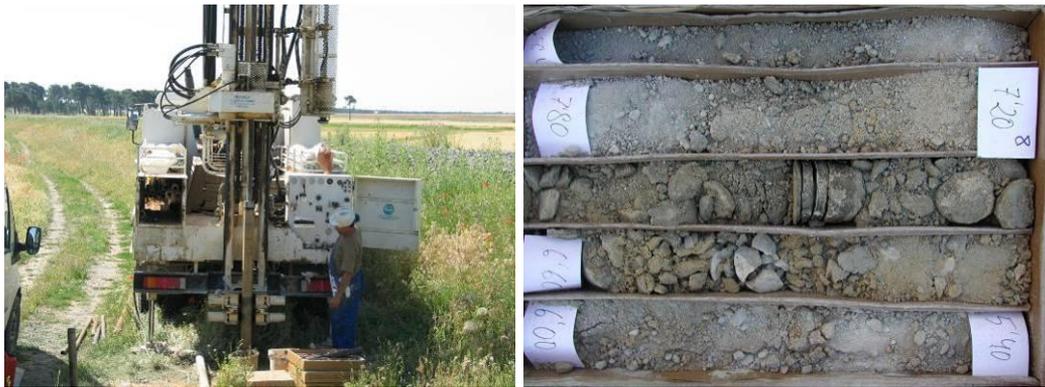
Figuras 4-4 a) y b). Perforación del piezómetro SW-7 y aspecto de una caja de testigo. 13/06/2003.

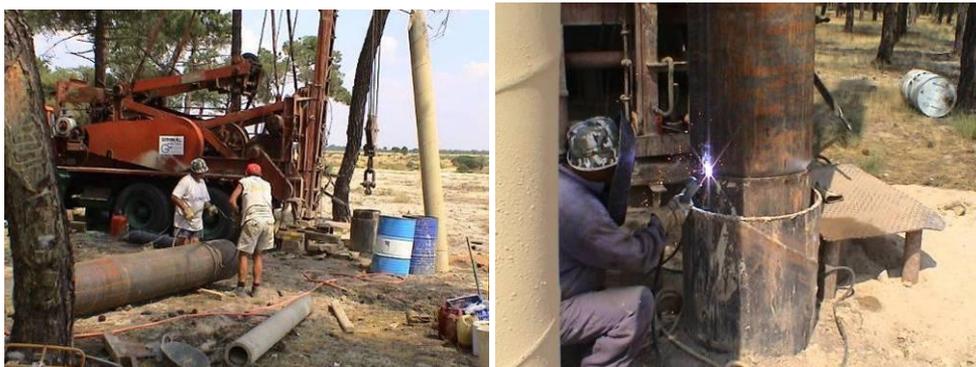
Figuras 4-5 a) y b). Momentos durante la perforación y entubación del sondeo de investigación P-3. Foto: 07/08/2003.

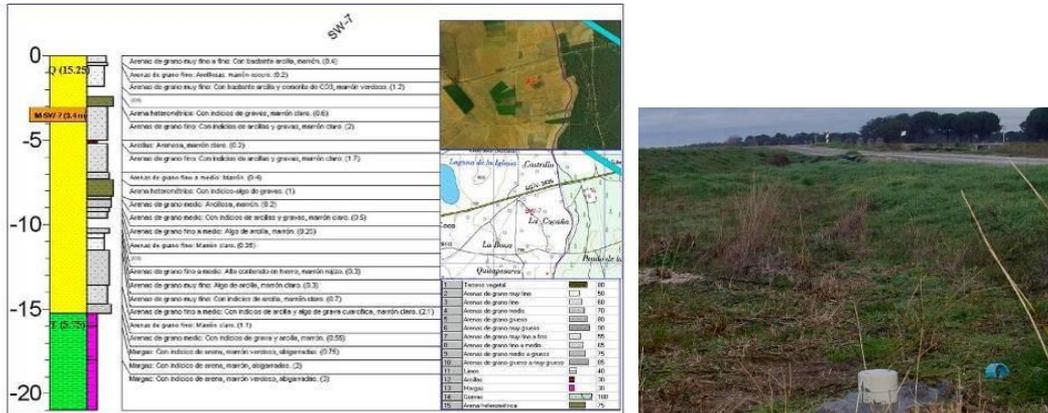
Figuras 4-6 a) y b). Aspecto y formato de ficha empleado en la descripción de los piezómetros y sondeos de investigación (a). Ejemplo para el piezómetro SW-7 (b).

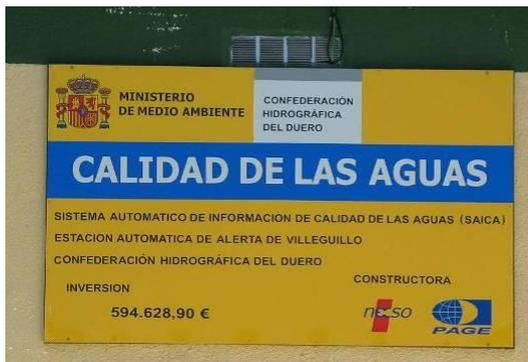
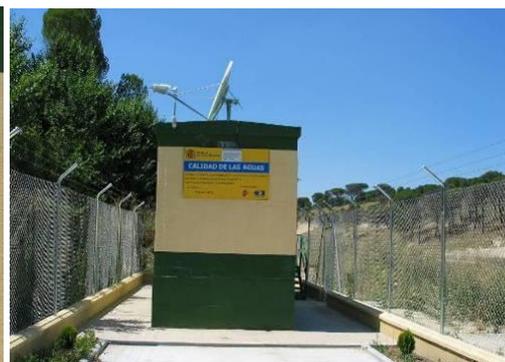
Figuras 4-8 a) y b). Fotos de la estación SAICA A-70, río Eresma en Villeguillo.

La instalación a finales del año 2002 de una estación del Sistema Automático de Información de Calidad de las Aguas (red SAICA) en el cauce del río Eresma en la localidad de Villeguillo (Estación A-70 de la CHD) ha permitido, desde entonces, el control los parámetros químicos más relevantes.

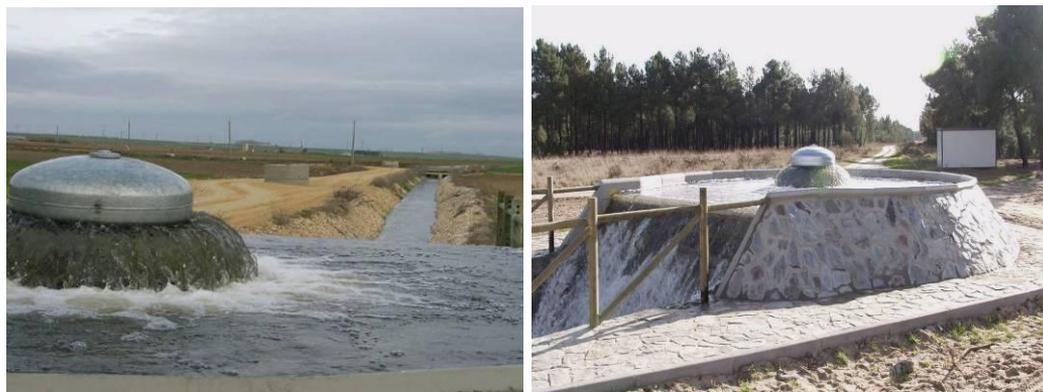
Figuras 5-1 a) y b). Cabecera de un dispositivo tipo canal en Santiuste de San Juan Bautista (Segovia). Válvula, canal, pozos en la vía de servicio y primer dispositivo de parada. Fotos de fecha 23/01/2004 y 18/03/2004.
