2002-2012, UNA DÉCADA DE RECARGA GESTIONADA. ACUÍFERO DE LA CUBETA DE SANTIUSTE (CASTILLA Y LEÓN)

Serie *Hidrogeología hoy*. Título 7

Abril de 2014

Autor: A. Enrique Fernández Escalante (Grupo Tragsa)

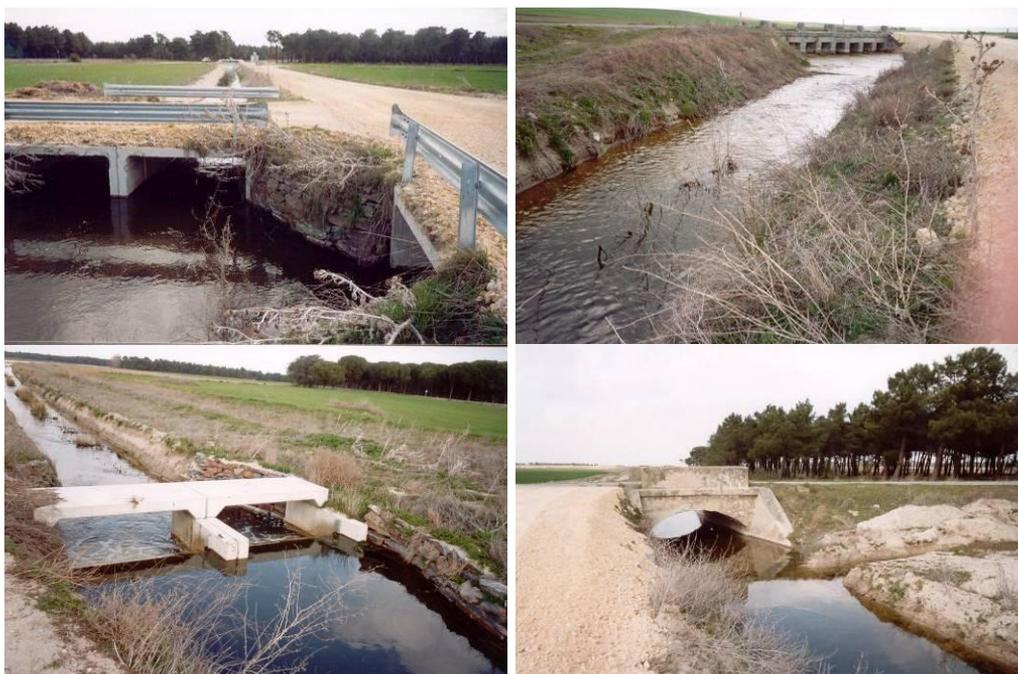
Figuras 5-2 a) a d). Dispositivos de parada y pasos del canal. Primer paso (ya inexistente) en el camino de Correlagua (a); cruce del canal en el Sanchón con la carretera de Santiuste a Coca (b); obra de parada y taludes verticales cubiertos por gaviones (c) y cruce del canal con la carretera de Coca a Villagonzalo (d). Fotos de fecha 18/03/2004.

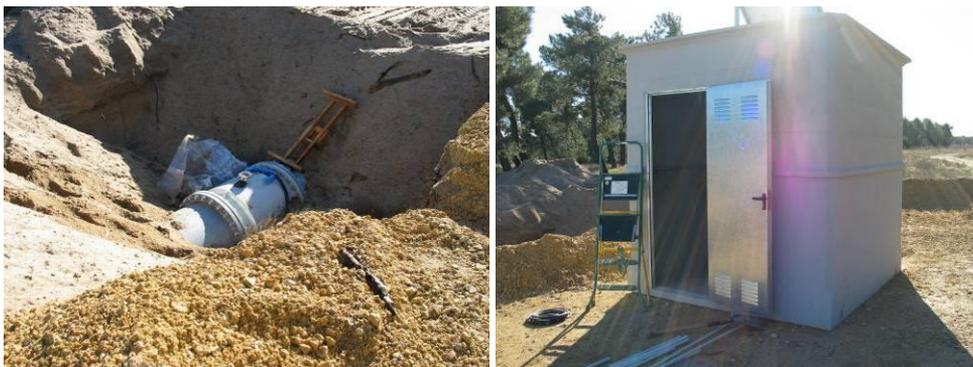
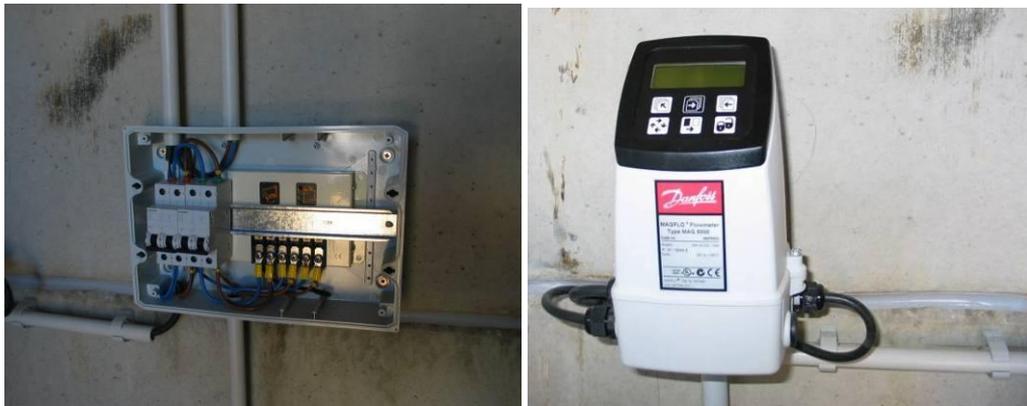
Figuras 5-7 a) a d). Elementos de control del caudal conducido en las inmediaciones de la cabecera del canal y elementos auxiliares. Caudalímetro por ultrasonidos intercalado en la conducción (a), caseta prefabricada para albergar la instrumentación (b), montaje eléctrico inicial (c) y caudalímetro totalizador Siemens (d).

La instalación del caudalímetro totalizador junto a la cabecera del dispositivo se llevó a cabo el 27 de noviembre de 2003, con medidas ocasionales del caudal entrante mediante afloros en el canal hasta esa fecha.

El 28 de noviembre de 2003 se acometieron las obras de instalación del caudalímetro por ultrasonidos desde la válvula en la conducción hasta la caseta de hormigón prefabricado. Se instalaron además todos los elementos auxiliares.

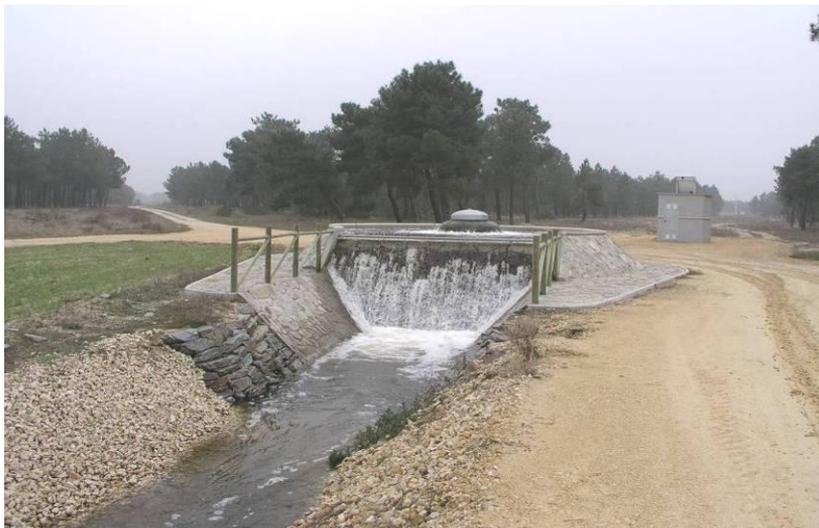
Figura 5-8. Cabecera del dispositivo al término del segundo ciclo, con taludes revestidos y vertido de grava calcárea para preservar la estructura y elevar ligeramente su pH inicial. Foto: 01/04/2004.

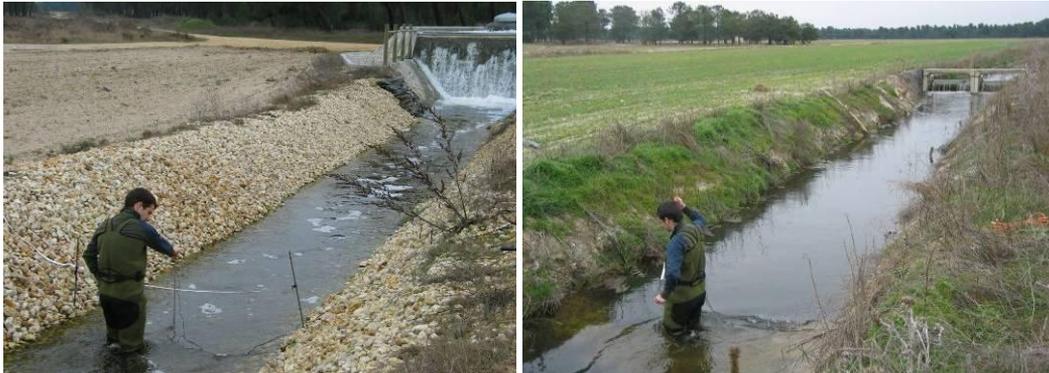
Figuras 5-3 a) y b). Fotografías de aforo secuencial en el canal de recarga artificial, Estación 1 (cabecera) y 4, (Pradillos del Barco). Fotos: 21/01/2004.

Para complementar el seguimiento de la evolución del bulbo de humidificación, se realizaron dos campañas de aforos secuenciales a lo largo del canal de recarga artificial, con fechas 21 de enero y 16 de marzo de 2004.

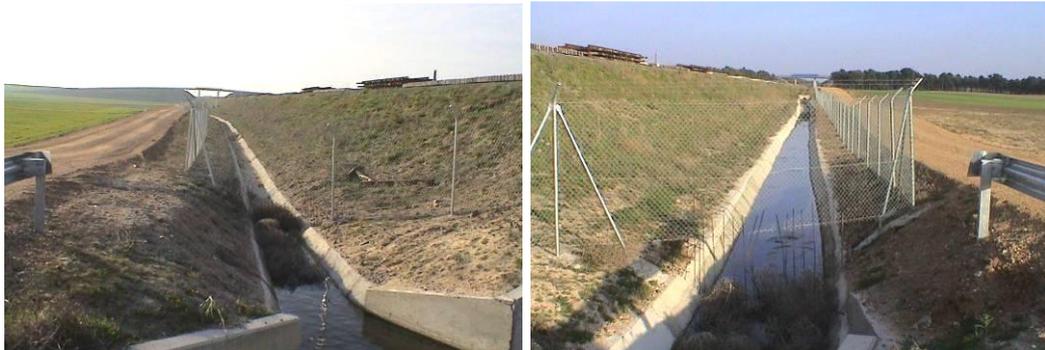
Figuras 5-5 a) y b). Drenaje de la vía del Tren de Alta Velocidad y estructuras asociadas en el paso del canal de recarga Este (o Viejo) bajo la vía. Vista hacia el oeste (a) y hacia el este (b). En este punto se ha aforado un volumen superior al de la estación anterior por aportaciones en forma de escorrentía superficial canalizada.

Estudiando los resultados de esta campaña, se apreció un brusco aumento de caudal circulante por el canal a su paso por la vía del tren AVE Madrid-Valladolid, que se

encontraba en obras por aquel entonces. Se constató en campo que este aumento del canal era debido a la escorrentía de la vía, conducida por los cuentones perimetrales de la obra del tren de alta velocidad hasta el canal de recarga.

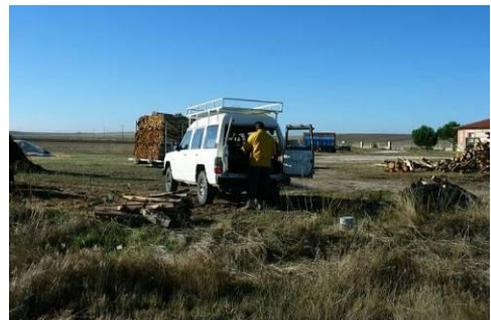
Figuras 5-9 a) y b). Ejecución de la campaña de geofísica eléctrica (Sondeos Eléctricos Verticales o SEVs) de octubre de 2003. Ejemplo de perfil de tomografía obtenido y posición e imagen de la realización de un SEV.

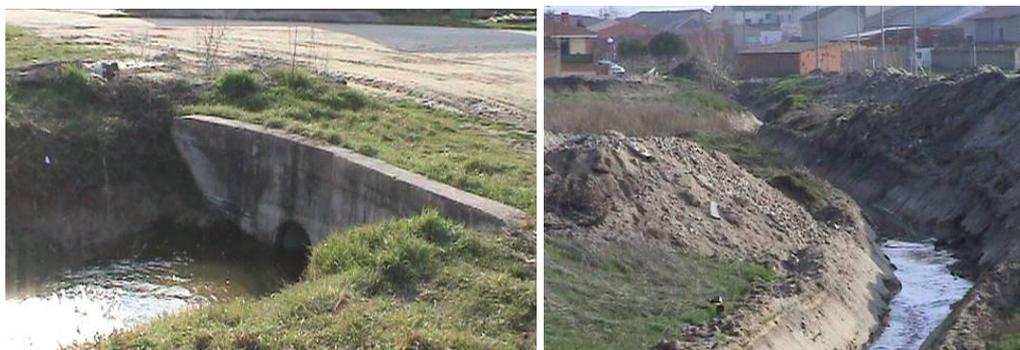
Figuras 5-10 a) y b). Tramo en el que el canal de recarga artificial atraviesa soterrado el casco urbano de Villeguillo desde la periferia sur (a) hasta aflorar por el norte (b), en la zona de alcance de la excavación, junto a una antigua acequia que discurre por una superficie prácticamente plana en las inmediaciones de la zona donde estaban establecidos antiguos humedales, rebosadero natural del acuífero.

Las coordenadas UTM del extremo norte del dispositivo de recarga provisional al término de este ciclo eran X: 367069 / Y: 4569969. Las siguientes figuras ilustran la excavación provisional realizada.

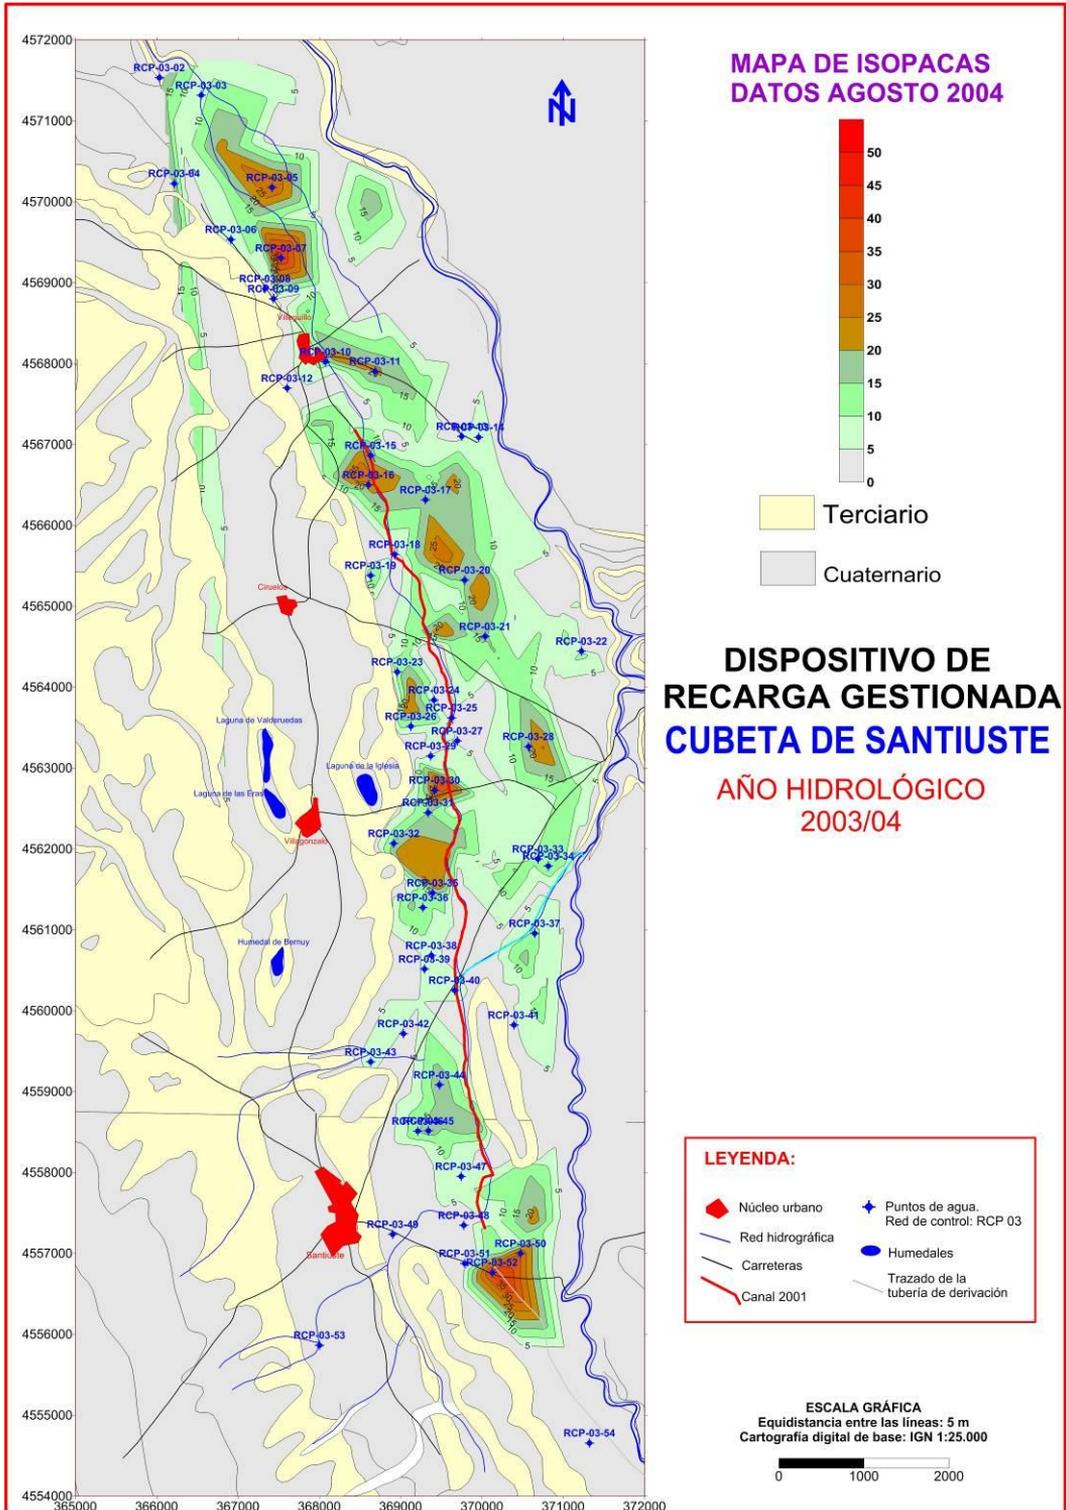
Figura 5-11. Cartografía con la configuración del dispositivo de recarga gestionada de la “Cubeta de Santiuste” para el año hidrológico 2003/04 (página siguiente).

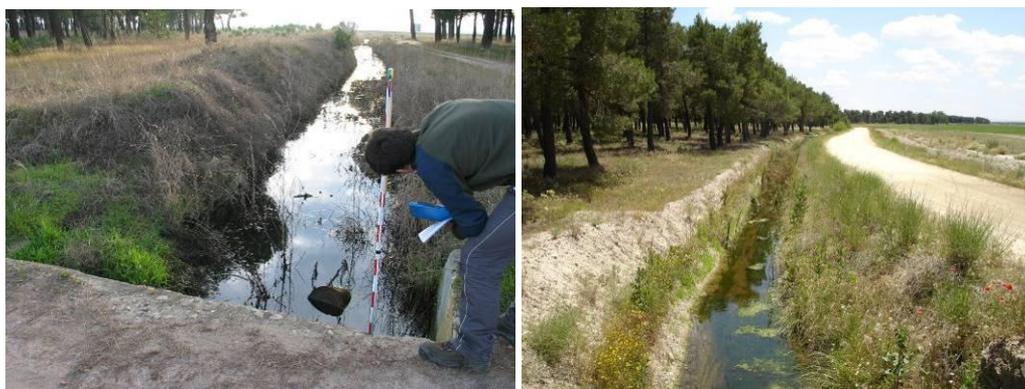
Figuras 6-1 a) y b). Canal Este. Determinación de los tramos de infiltración efectiva. Fotos 24/01/2005 y 06/06/2005.

- Longitud total del canal Este: 10.667 m.
- Longitud del caz inefectiva: 3.027 m (2.134 + 672 + 118 m).
- Longitud del caz efectiva: 7.640 m.

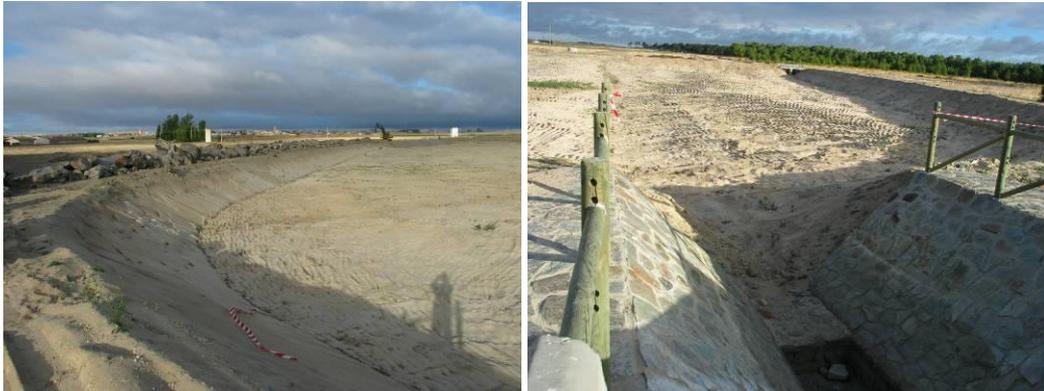
Figuras 6-2 a) y b). Aspecto de la balsa de decantación-infiltración de cabecera ampliada durante el verano de 2004 que empezó a funcionar con el inicio del tercer ciclo de recarga gestionada (año hidrológico 2004/05). Fotos 18/10/2004.

Este tipo de dispositivos representa una novedad con respecto al diseño inicial: su ubicación, en la cabecera del dispositivo previo, permite retroalimentar paleocubetas localizadas al sur del canal originario, además de almacenar un volumen importante de agua en la zona más elevada del acuífero.

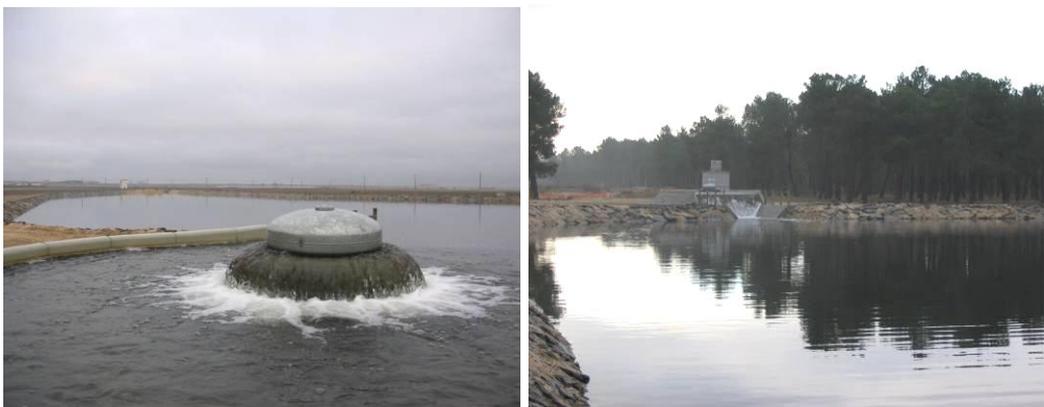
Figuras 6-3 a) y b). Aspecto de algunos de los nuevos dispositivos construidos a lo largo del año hidrológico 2004/05 (balsa de decantación-infiltración de cabecera). Fotos 23/01/2005.

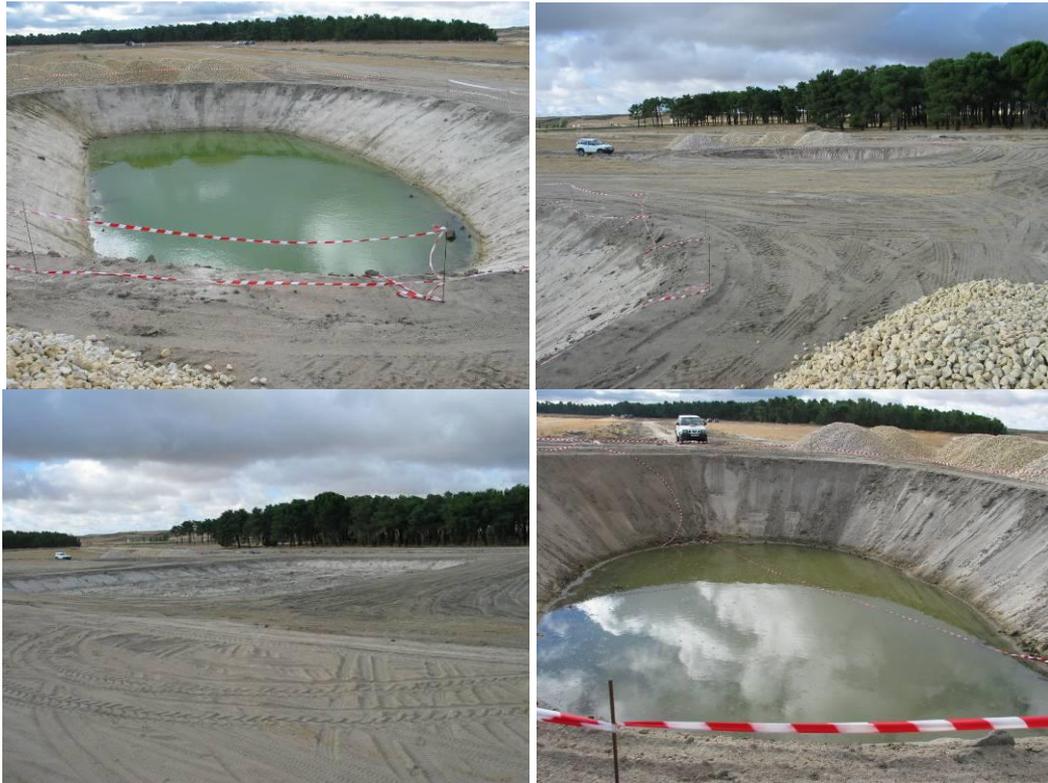
Figuras 6-4 a) a d). Aspecto de algunos de los nuevos dispositivos construidos a lo largo del año hidrológico 2004/05. Balsas de infiltración de la depuradora por lagunaje. Fotos tomadas el 15-10-04.

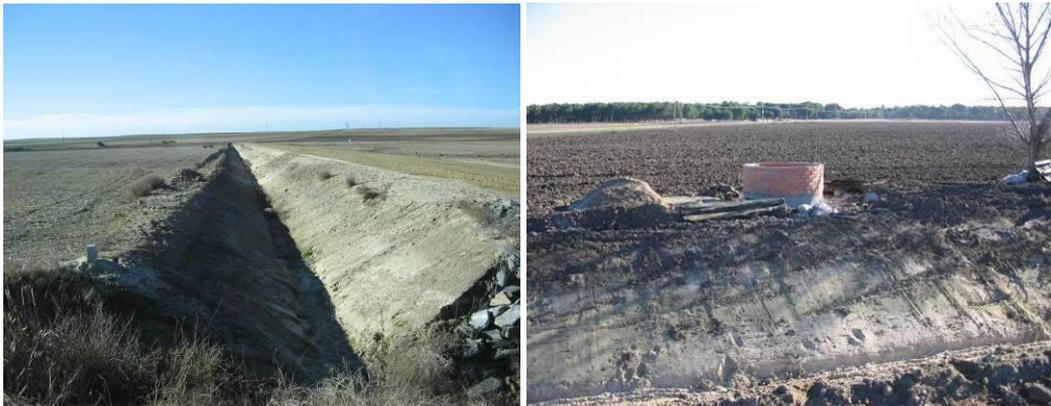
Figuras 6-5 a) y b). Modificaciones en el diseño inicial del canal Este, con cambios en los taludes, revestimientos y apertura de la curvatura en tramos donde se registraban fuertes procesos erosivos. Asimismo se construyeron nuevos pozos en las inmediaciones del canal. Fotos tomadas el 18-01-05.

Se llevaron a cabo variaciones en el trazado del canal Este o Viejo, suavizando los trazados en ángulo recto por trazados más suaves. Además se suavizaron algunos taludes y revistieron con gaviones zonas con frecuentes desprendimientos debidos al efecto de la alta energía del agua circulante en determinados tramos.

La mayor modificación se realizó entre la zona del camino del Lavandero de Santiuste en la zona del Ramirón. Por ejemplo se llevó a cabo la corrección del trazado del canal al sur del Cuerno de la Revilla, suavizando un quiebro a 90 grados que tenía problemas de erosión y derrumbes del talud.

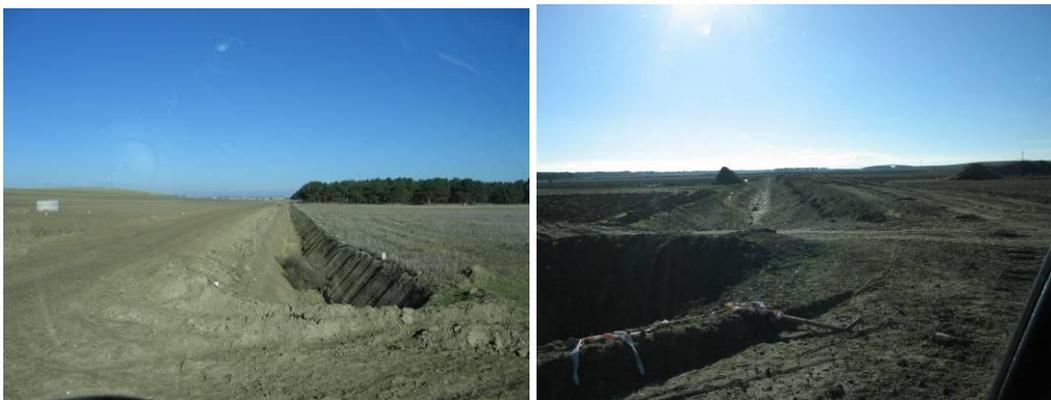
Figuras 6-6 a) y b). Aspecto de algunos de los nuevos dispositivos construidos a lo largo del año hidrológico 2004/05. Canal Oeste. Fotos tomadas el 18-01-05.

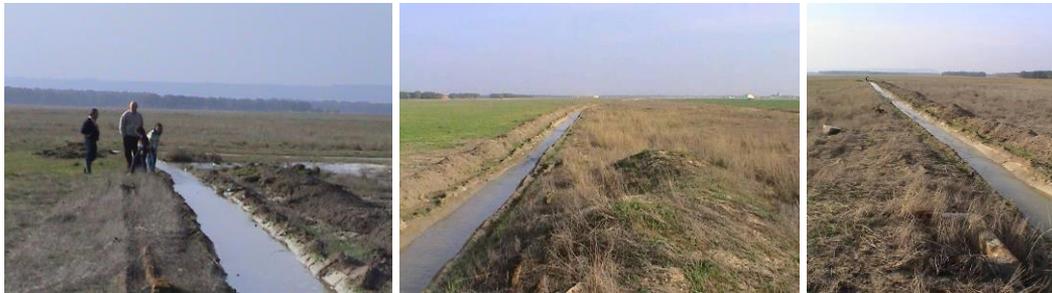
Figuras 6-7 a) a c). Ampliación del canal de recarga artificial hacia el norte de Villeguillo (Llanos del Cuadrón), zona de “rebosadero” del acuífero en la que antiguamente había varios humedales bien desarrollados, según los testimonios de la población local.

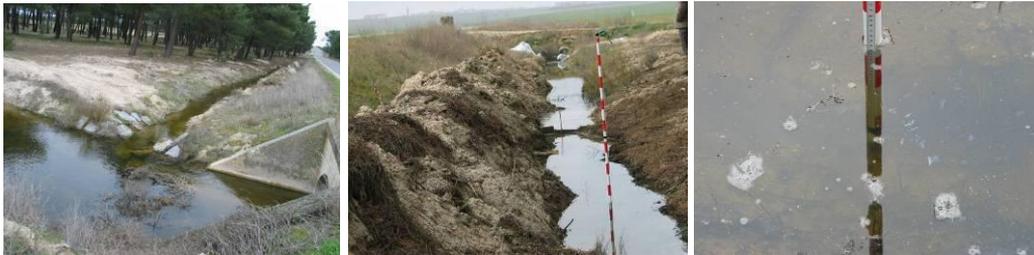
Figuras 6-8 a) a c). Ramal del canal Este especialmente acondicionado para la ejecución seriada de ensayos de infiltración a lo largo de un ciclo de recarga. Fotos: 07/10/2004 (a) y 23/01/2005 (b y c).

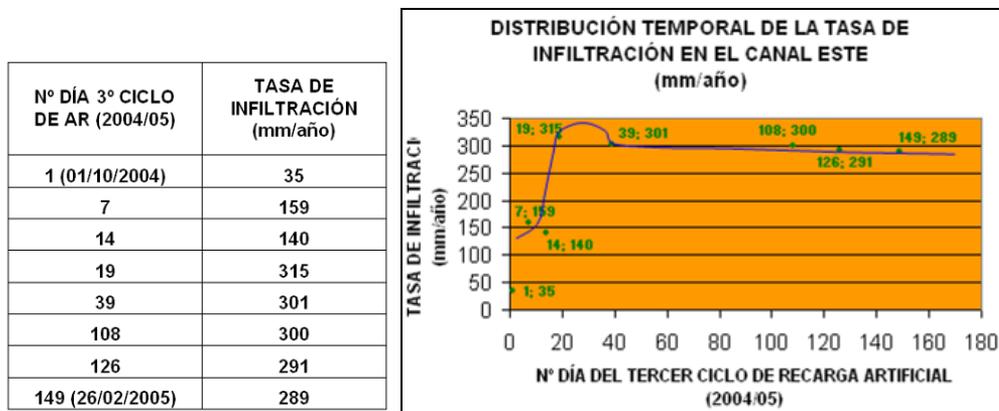
Figura 6-9. Gráfica y datos que refleja la evolución de la tasa de infiltración a lo largo del ciclo de de recarga gestionada en una zona aislada del canal Este de Santiuste.

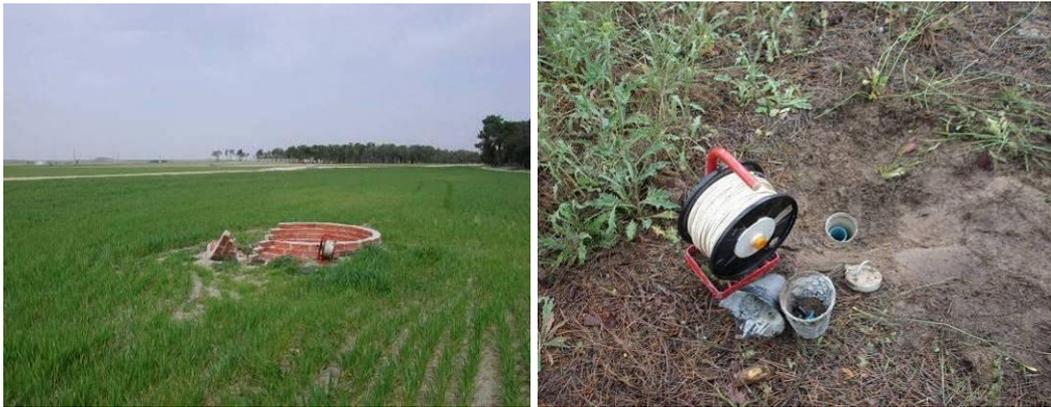
Figuras 7-1 a) y b). Pozo (RCP-1) y piezómetro (RCP 21) de la Red de Control de la Piezometría 03 de la Cubeta de Santiuste.

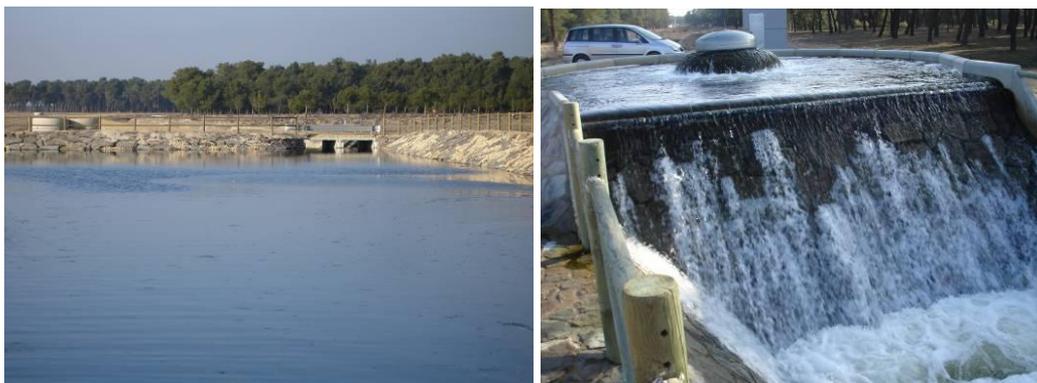
Figuras 7-2 a) y b). Mejoras en el vallado perimetral en la balsa de cabecera y accesos. Fotos: 01/02/2006.

- Obras menores en la balsa de decantación en cabecera (acondicionamiento de la rampa de acceso, vallado perimetral, etc.).

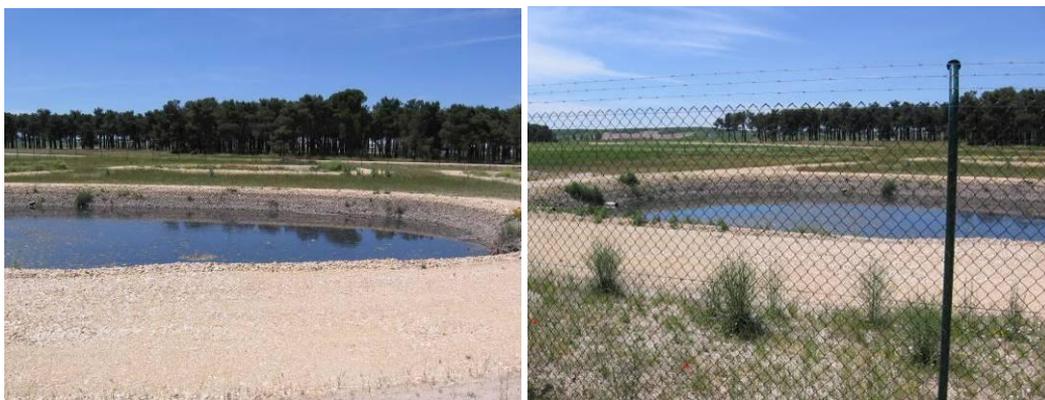
Figuras 7-3 a) y b). Balsas de infiltración empleadas para la depuradora de lagunaje, acondicionamiento y vallado. Fotos: 01/02/2006 y 16/05/2006 respectivamente.

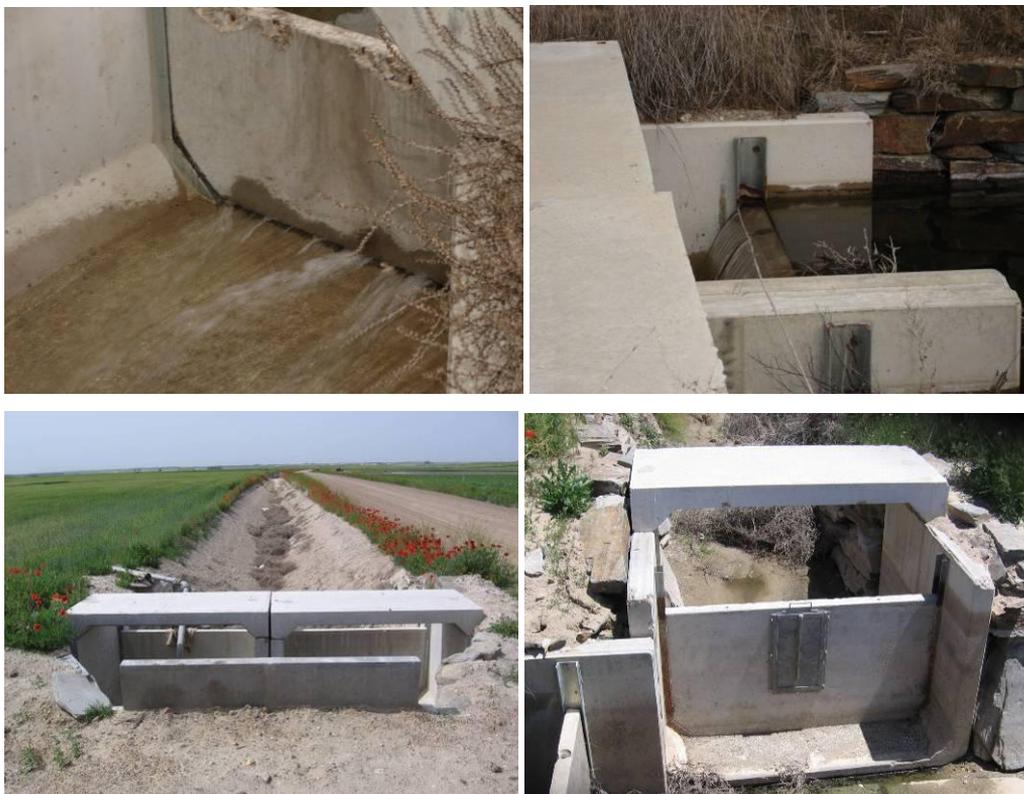
Figuras 7-4 a) a d). Mejoras en los dispositivos de parada para minimizar el aire disuelto en el agua de recarga por el batido de las aguas (a y b); instalación de pasos en los dispositivos de parada por "vasos comunicantes" (c) y provistos de compuerta (d). Fotos de 15/02/2006 (a y b) y 16/05/2006 (c y d).

- Comienza la instalación de nuevas compuertas en algunos dispositivos de parada para inducir el paso del agua por la parte inferior o central, evitando el efecto *cascading* por vertido directo desde la parte superior del dispositivo de parada, lo que aumentaba la concentración de aire disuelto en el agua de recarga.

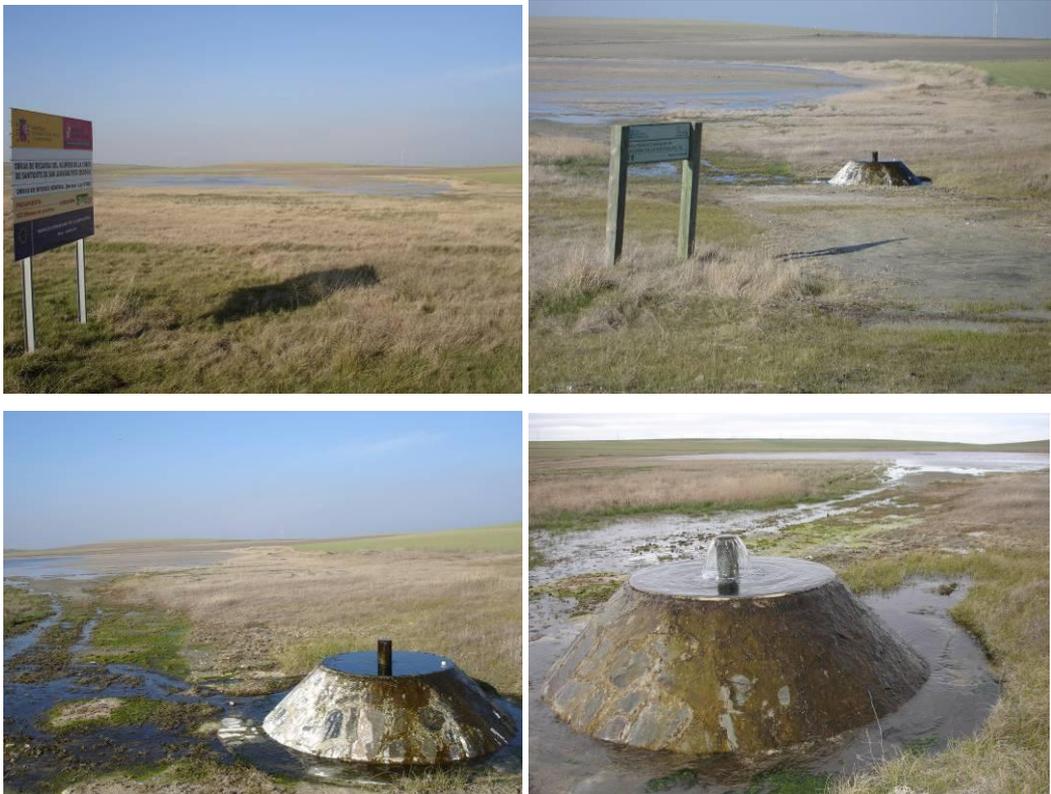
Figuras 7-5 a) a d). Actuación de regeneración hídrica en la Laguna de la Iglesia de Villagonzalo. El agua de recarga artificial se hace discurrir por el sustrato salino para aumentar su concentración en sales y originar aguas parecidas a las originarias. Fotos: 01/02/2006 (a a c) y 15/02/2006 (d).

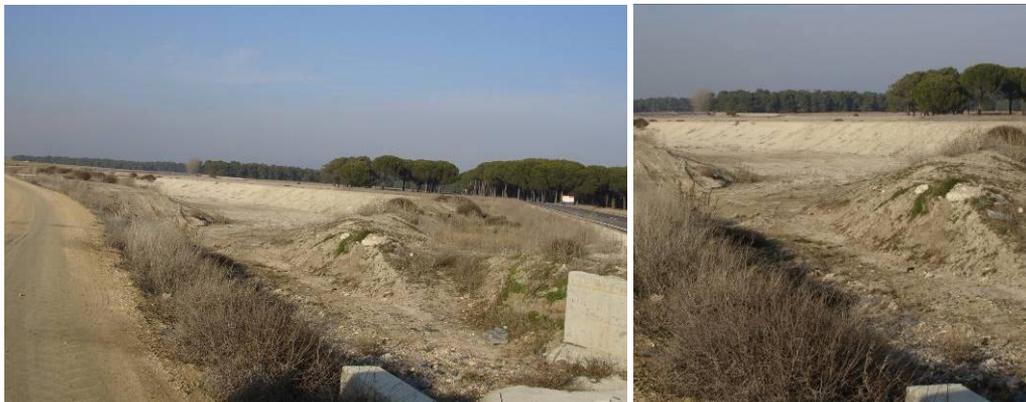
Figuras 7-6 a) y b). Obras de construcción de los humedales artificiales del Sanchón. Fotos de fecha 01/02/2006.

Otro hecho destacable fue la construcción de dos humedales artificiales en la zona de la Dehesa Tetuán, al norte del Pinar del Sanchón, en general mediante movimiento de tierras y un pequeño dispositivo de represa. Se crearon dos cuencos que quedan conectados en un único humedal artificial en situaciones de agua altas.

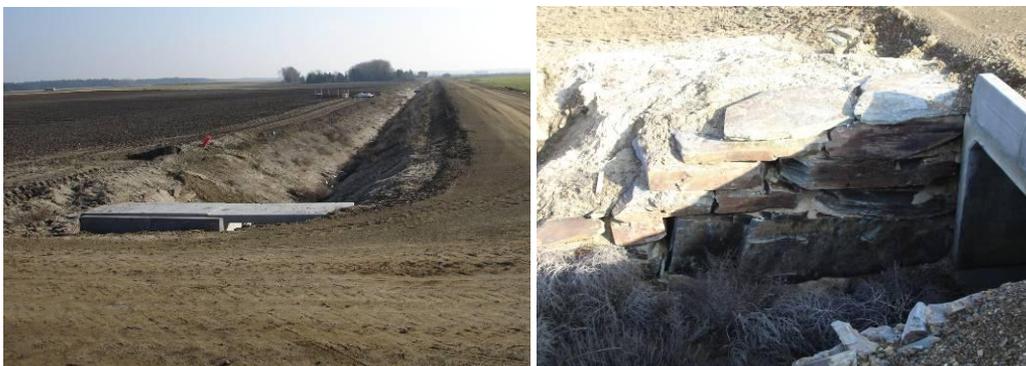
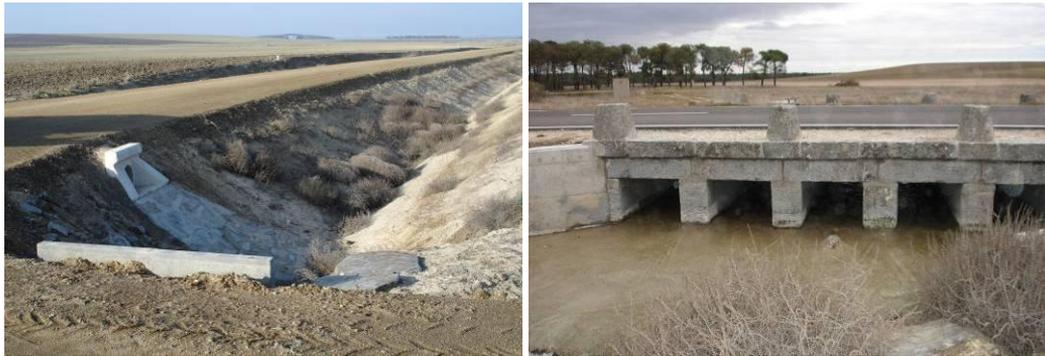
Figuras 7-7 a) a d). Obras de mejora: dispositivos de parada mejorados, gaviones y/o escolleras en los taludes, desviación al canal de excedentes mediante conducciones, muros de contención. Fotos de 01/02/2006 (a y b) y 15/02/2006 (c y d).

Se llevaron a cabo nuevas modificaciones en los elementos auxiliares de las nuevas construcciones, tales como obras de paso, paradas, gaviones en los taludes y entradas al canal procedentes de aguas de escorrentía, de la depuradora y por retornos de riego.

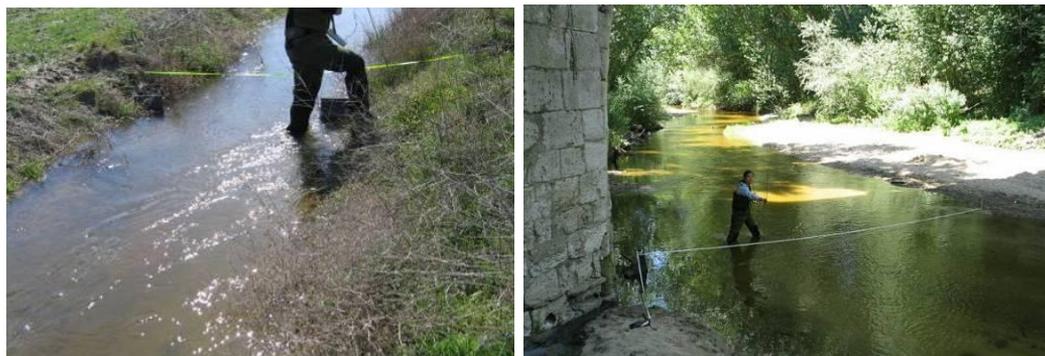
Figuras 7-8 a) y b). Fotografías de aforos secuenciales en el canal de recarga y en los cauces fluviales relacionados. Campaña de marzo de 2006.

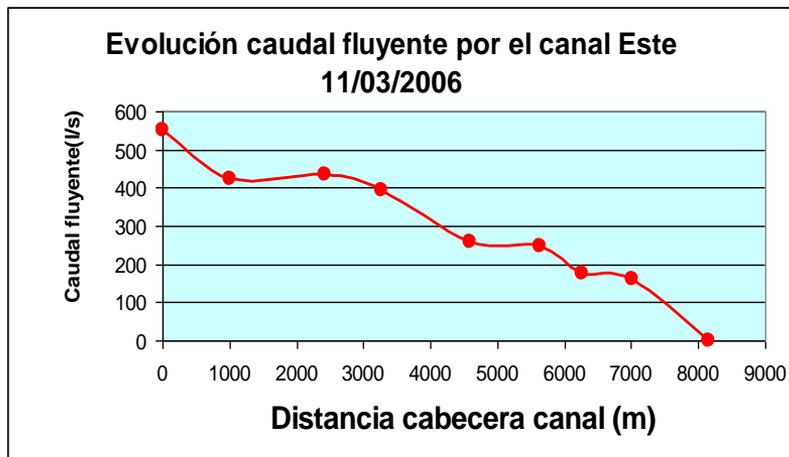
Figura 7-9. Evolución del caudal circulante por el canal Este (Viejo) el 11/03/2006.

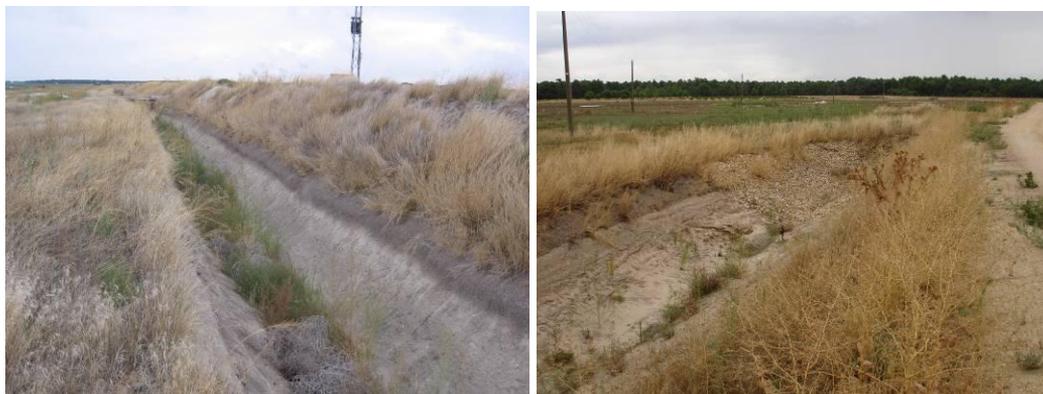
Figuras 8-1 a) y b). Nuevas actuaciones en el canal Este. Fotos 14/10/2006.

- Cambio en el funcionamiento de dispositivos de parada adicionales para evitar el efecto *cascading*. El vertido por encima de estos suponía un aumento del aire disuelto en el agua de recarga. De este modo se prosiguió la actividad iniciada en el ciclo previo de elevar las compuertas de los dispositivos de parada, para que el agua pasara por abajo, instalando en los casos en que fue viable nuevas compuertas, para controlar su gestión manual conforme a las condiciones ambientales en cada momento (Fig. 7-4 d).
- Se llevó a cabo un nuevo ramal en el sector de Ciruelos (Camino de Coca y de Pelofino) para conectar ambos canales (figura 9-19).
- Fueron practicadas algunas mejoras técnicas en la depuradora, que ya se encontraba en funcionamiento al inicio de este ciclo.

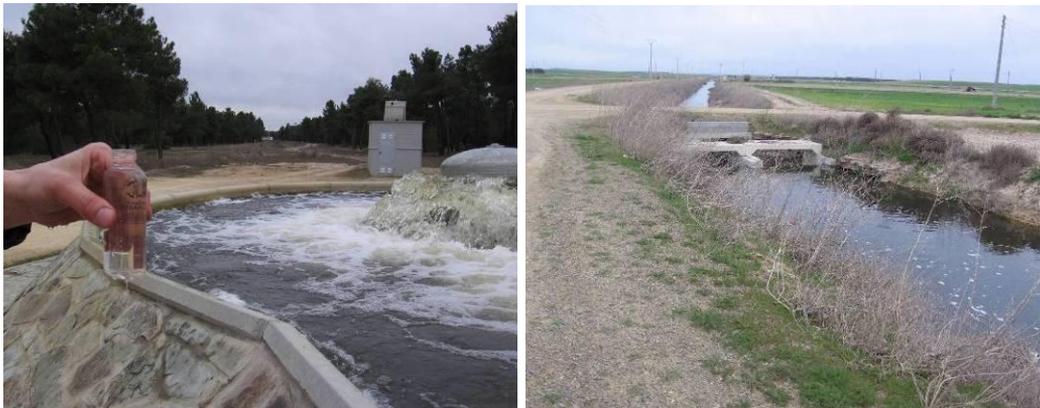
Figuras 8-2 a) y b). Muestreo para análisis en la cabecera del dispositivo y en el canal de recarga. Fotos: 06/03/2007.

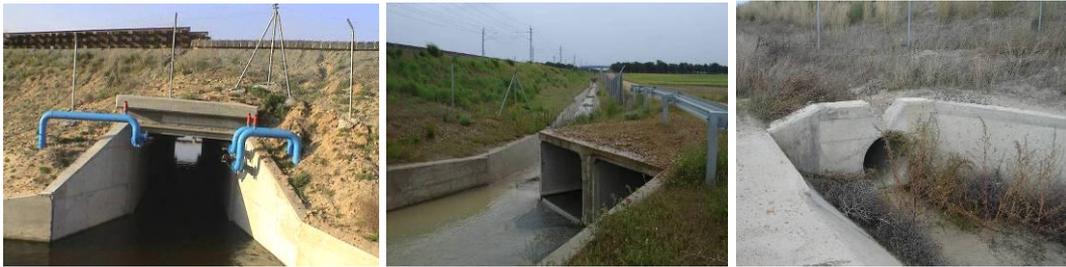
Figuras 8-3 a) a c). Drenaje de la vía del Tren de Alta Velocidad, estructuras asociadas y paso del canal de recarga bajo la vía (a y b). Vertedero en uve (c).

El cruce fue diseñado y construido mediante obra de hormigón de sección trapezoidal, con una anchura superior a los dos metros, un metro de anchura inferior y profundidad variable. En este tramo se intercalaron numerosos dispositivos de deceleración del caudal (parada con pequeños diques), lo que provocó en varias ocasiones la obturación parcial del canal por ramas, restos de plantas, etc.

El nivel de las aguas del canal a su paso por este cruce alcanzó en ocasiones el borde superior del mismo, con riesgo de desbordamiento, al ser una estructura impermeable en este tramo. Este aspecto fue controlado minuciosamente, dado el riesgo que supone para los cultivos adyacentes. Además se redujo la altura de los dispositivos de parada localizados inmediatamente aguas abajo.

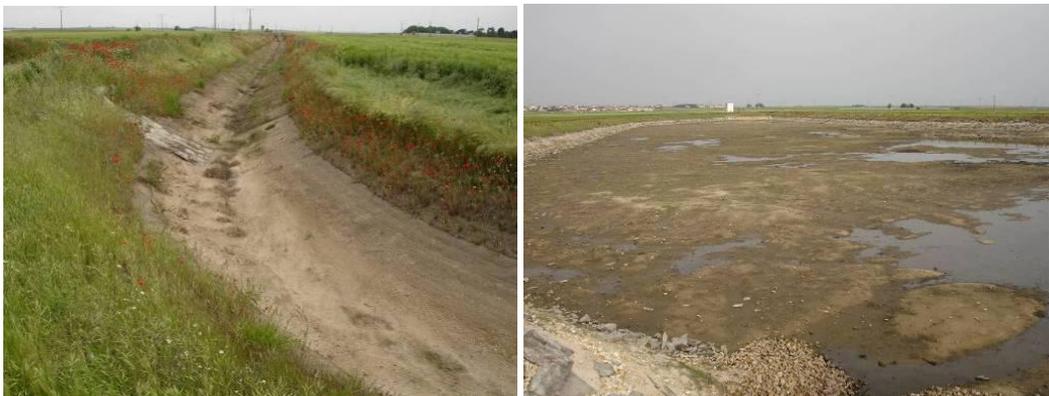
Figuras 8-4 a) y b). Modificaciones en el canal de recarga, en general con tendencia a aumentar el eje de giro en las curvas e inicio de los estudios de los procesos colmatantes en la balsa de decantación/infiltración. Fotos: 22/05/2007.

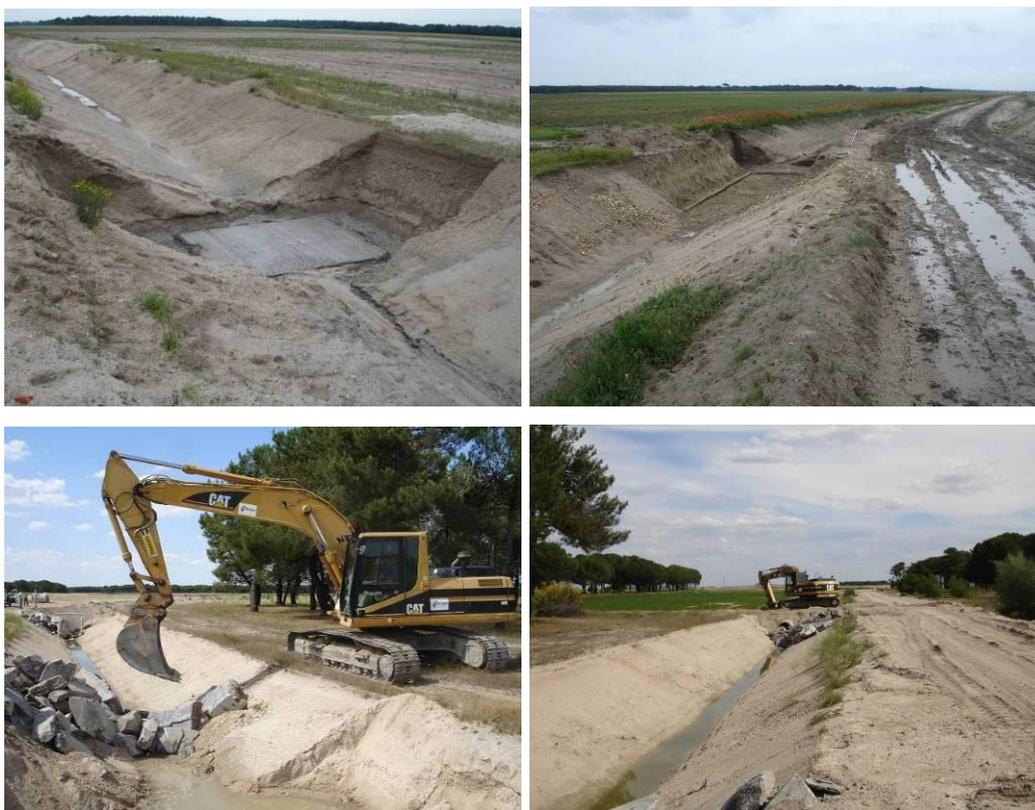
Figuras 8-5 a) a d). Obras de prolongación del canal desde los Llanos del Cuadrón al Medianero (Llano de Olmedo). Fotos: 22/05/2007 (a y b) y 28-06-07 (c y d).

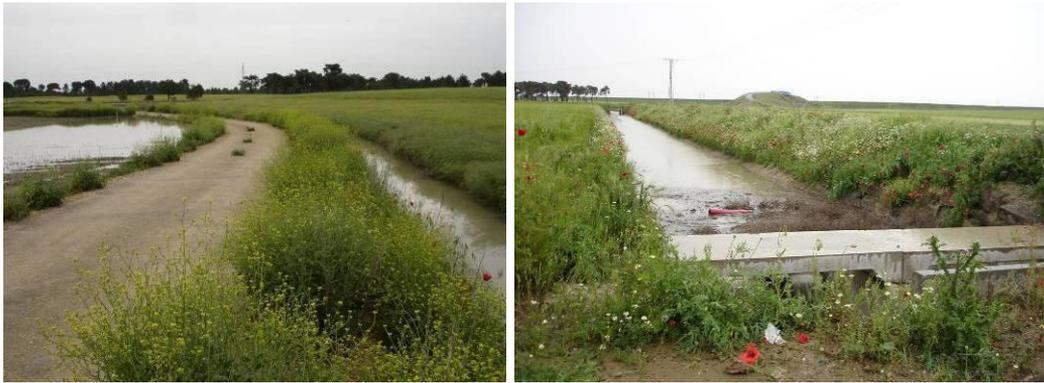
Figura 8-6 a) y b). Pequeños desbordamientos del canal de recarga e inundación de zonas puntuales de terreno de labor. Fotos: 24 de mayo de 2007.

Al ser un ciclo especialmente húmedo, se produjeron desbordamientos puntuales del canal de recarga que llegaron, en algunos casos, a pequeñas inundaciones de terrenos cultivados. Se trata de un impacto previsible en el análisis de riesgos, que tuvo que ser estudiado e integrado con mayor detalle en el programa de vigilancia y control.

Las medidas adoptadas fueron un control más riguroso de la profundidad de alerta en períodos de grandes precipitaciones, el cierre provisional de la válvula de entrada en la derivación del río Voltoya y el control manual más intenso de las compuertas de los dos aliviaderos.

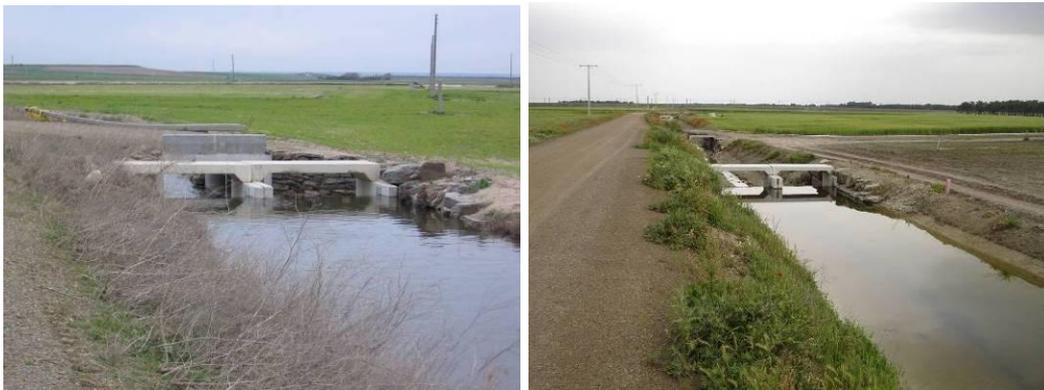
Figuras 8-7 a) y b). Nuevo canal (Oeste) de recarga gestionada en situación de aguas altas a su paso por La Revilla. Fotos: 6 de marzo de 2007 (a) y 22 de mayo de 2007 (b).

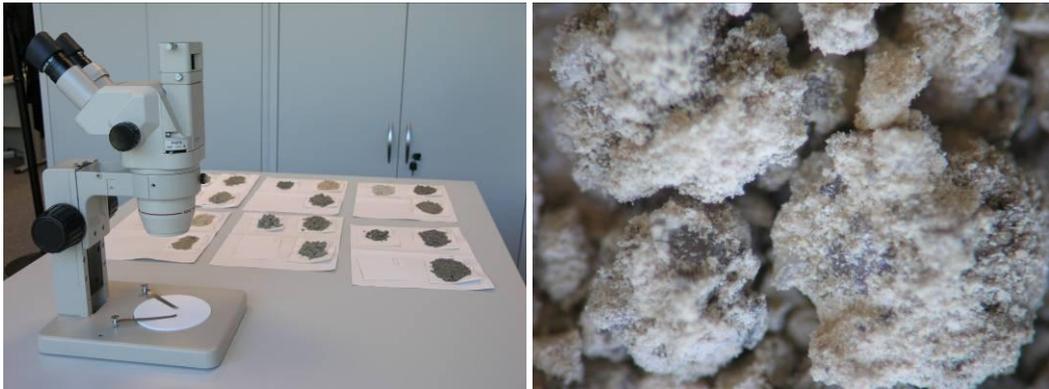
Figuras 8-8 a) y b). Estudio y procesado de las muestras de colmatación muestreadas en las estaciones de control. La caracterización y estudio de la distribución de los distintos procesos se presenta en la cartografía 13-5.

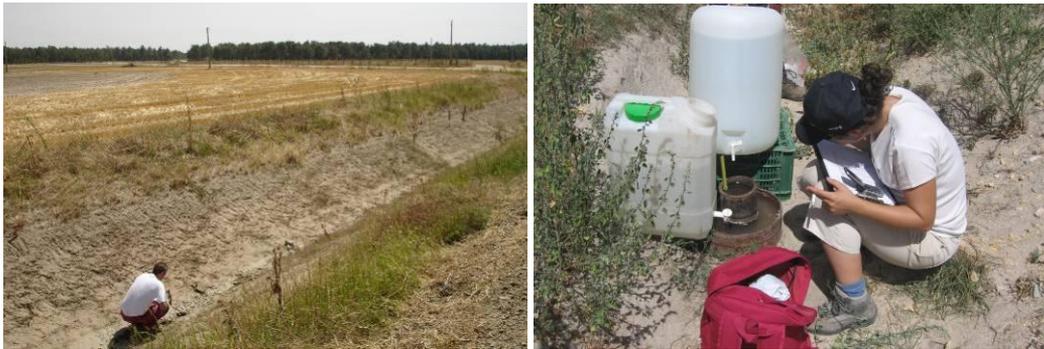
Figuras 8-10 a) y b). Ensayo de infiltración con infiltrómetro de doble anillo. Fotos: 12/07/2007.

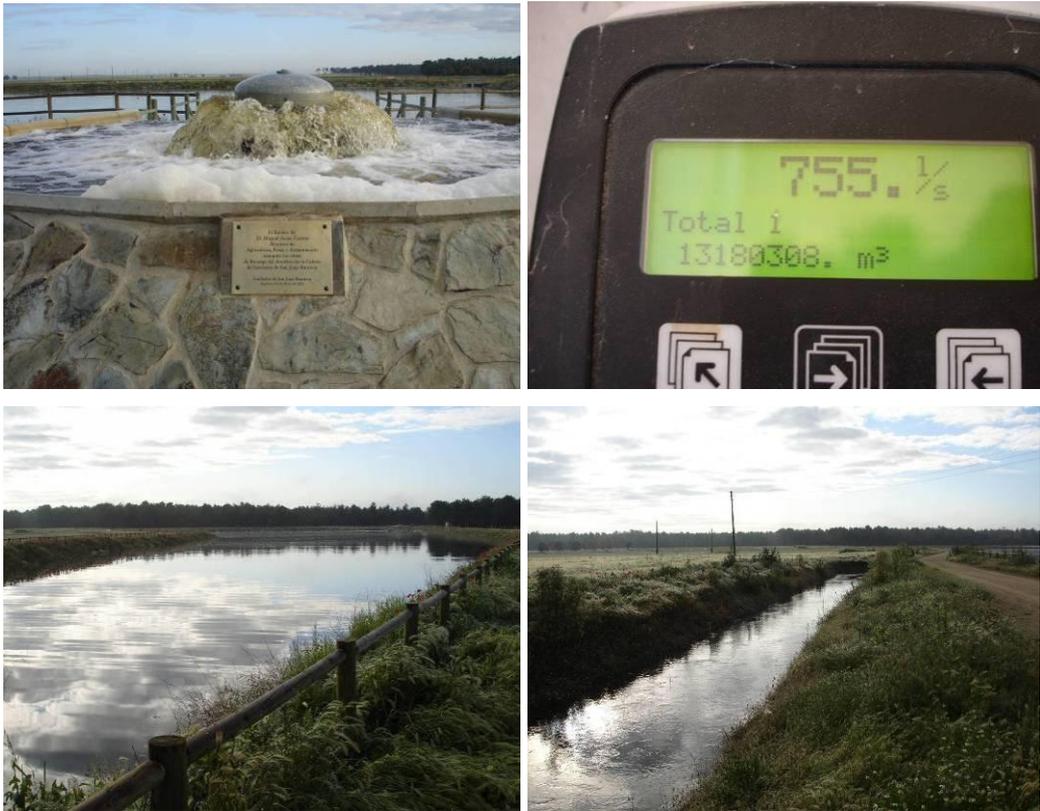
Figuras 9-1 a) a d). El sexto ciclo de recarga terminó después de la fecha de concesión habitual, como consecuencia de la irregularidad de las precipitaciones. Cabecera del dispositivo con un caudal de entrada superior a 750 l/s (a), caudalímetro totalizador (b), balsa de decantación/ infiltración (c), y cacera de Correlagua (d). Fotografías de fecha 02/06/2008 (a) y 06/06/2008 (b a d).

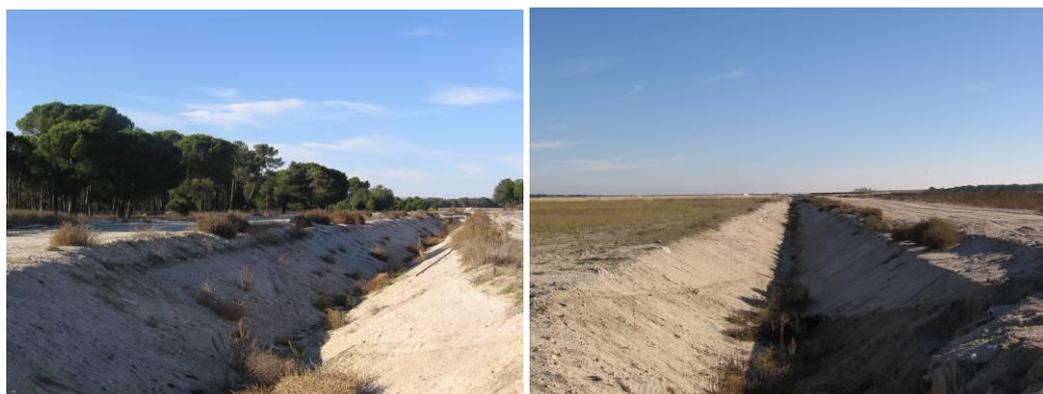
Figuras 9-2 a) y b). Canal de infiltración en el extremo norte de la Cubeta. Fotos 06/11/2007.
