2002-2012, UNA DÉCADA DE RECARGA GESTIONADA. ACUÍFERO DE LA CUBETA DE SANTIUSTE (CASTILLA Y LEÓN)

Serie *Hidrogeología hoy*. Título 7

Abril de 2014

Autor: A. Enrique Fernández Escalante (Grupo Tragsa)

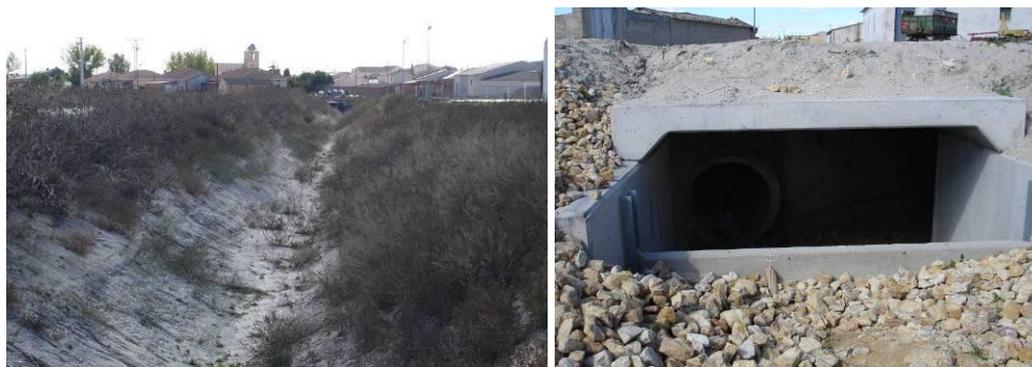
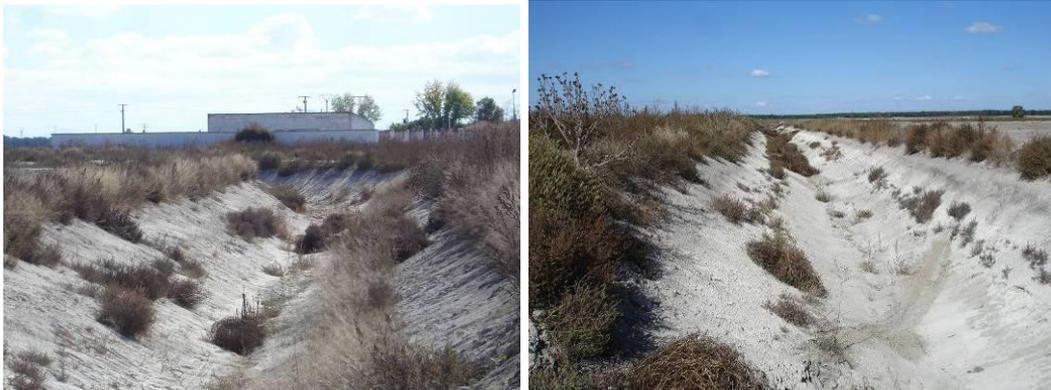
Figuras 9-3 a) a d). Obras para atravesar la localidad de Villeguillo con el canal de recarga gestionada, aprovechando el trazado del antiguo arroyo de la Ermita. Extremo sur de la localidad, llegada del canal y emboquille de la obra de soterramiento (a y b). Afloramiento al norte de la localidad, junto al cementerio y obras de prolongación hacia el norte (c y d). Fotos de fecha 11/10/2007.

- Limpieza y profundización del extremo norte del canal este (Viejo) en la zona de la Vega y la Vaquiña hasta Villeguillo.

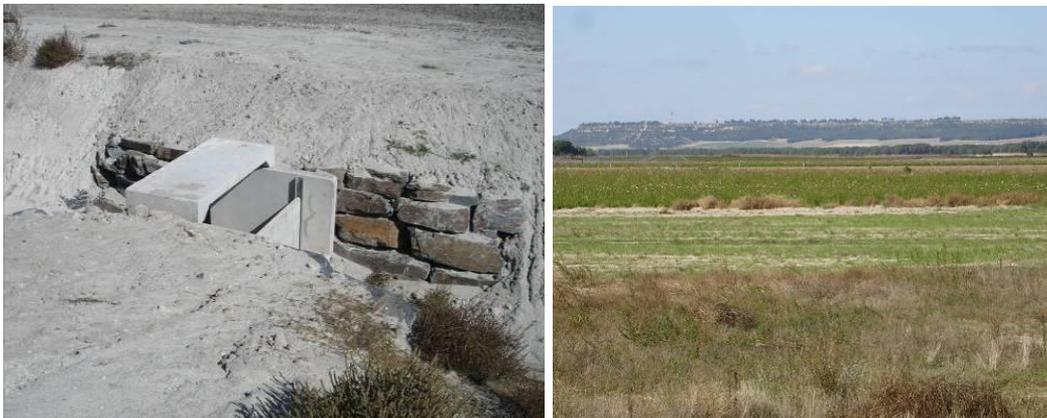
Figuras 9-4 a) y b). Extremo norte del canal en los Prados del Cuadrón, con instalación de PTPs como obras de parada y de paso (a). Poco más al norte afloran las calizas del Páramo (b) que coronan vastas extensiones de Castilla-León. Fotos: 11/10/2007.

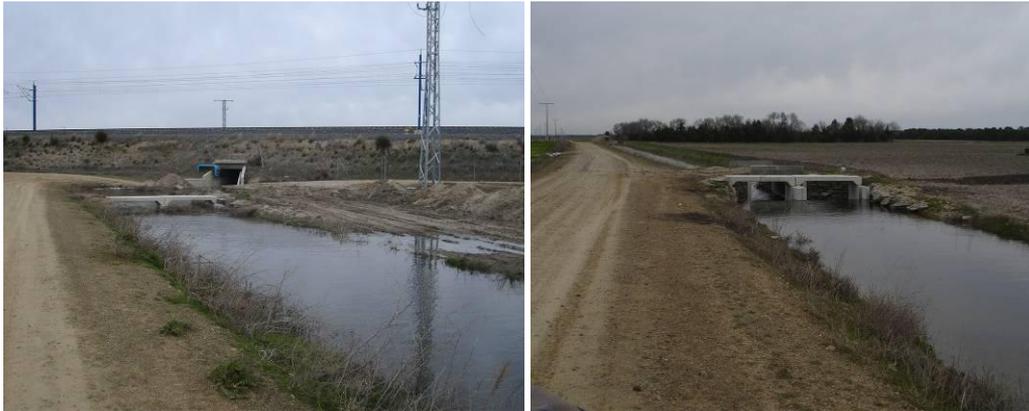
Figuras 9-5 a) y b). Evento de caudales máximos que llegó a sobrepasar la altura de algunas compuertas de parada. Fotos de fecha 06/03/2007.

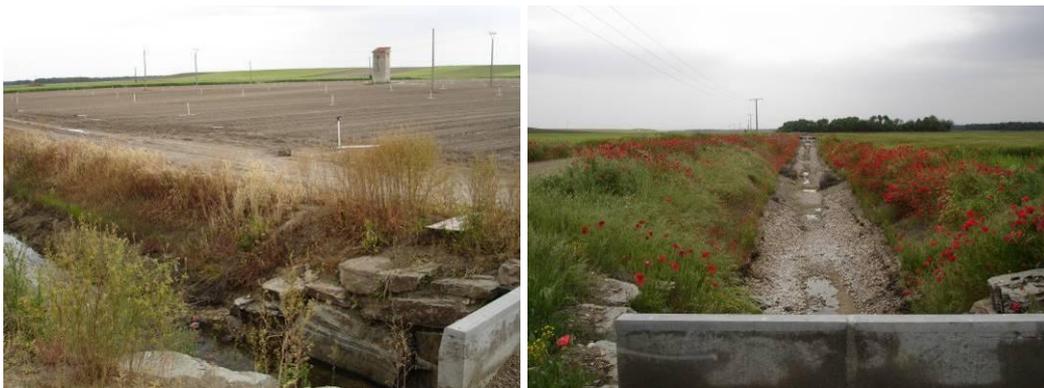
Figuras 9-6 a) y b). Días después del cierre de la válvula se inicia la campaña de riegos. Fotos: 22/05/2007.

El 22 de mayo de 2007 el nuevo canal (Oeste) ya no presentaba agua corriente, a diferencia del Este. Este hecho se atribuye a ser un dispositivo más nuevo con un grado de colmatación muy inferior, además de tener un trazado por una zona mucho más receptiva de cara a la infiltración y almacenamiento subterráneo.

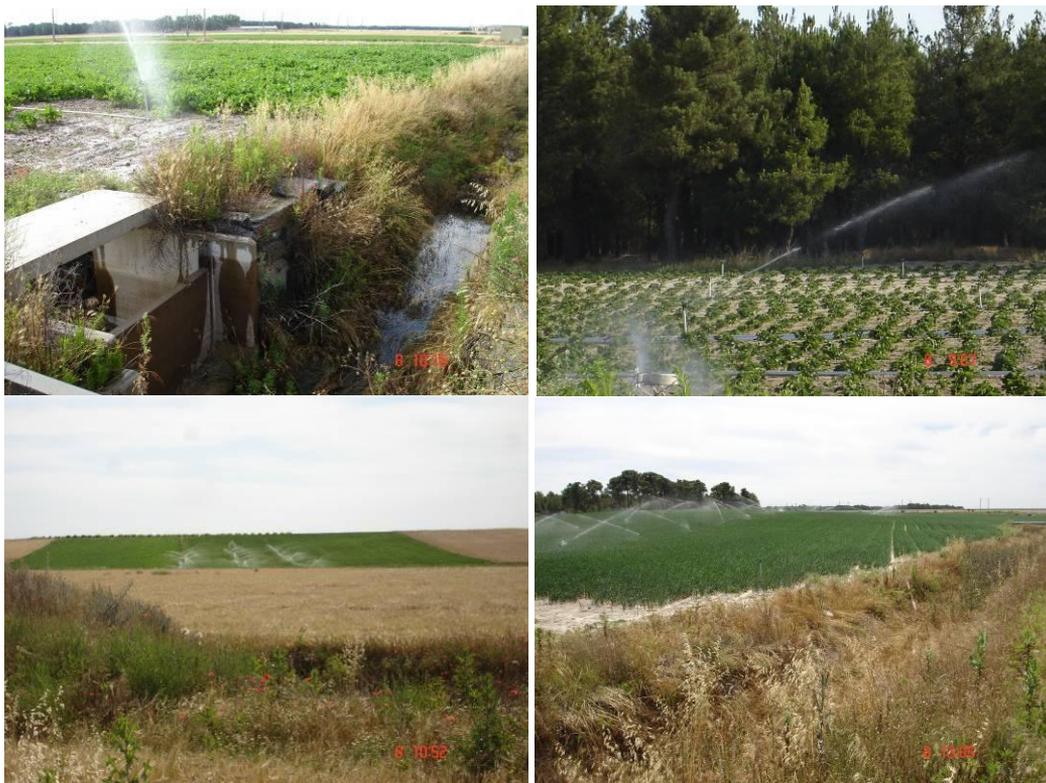
Figuras 9-7 a) a d). Regadío en cuatro sectores de la Cubeta. Durante el inicio de la campaña de riegos el nivel del agua en los pozos adyacentes al canal estaba a la misma cota que el agua en el canal, lo que propicia un importante ahorro energético en los costes de bombeo. Fotos: 08/07/2008.

El 8 de julio de 2008 se llevó a cabo una campaña de toma de datos. En ella se pudo constatar que los canales permanecían inundados en varios tramos, a pesar de haber transcurrido más de un mes desde el final de la recarga. Los niveles del agua estaban alcanzando los valores más altos desde el inicio de las operaciones de recarga gestionada.

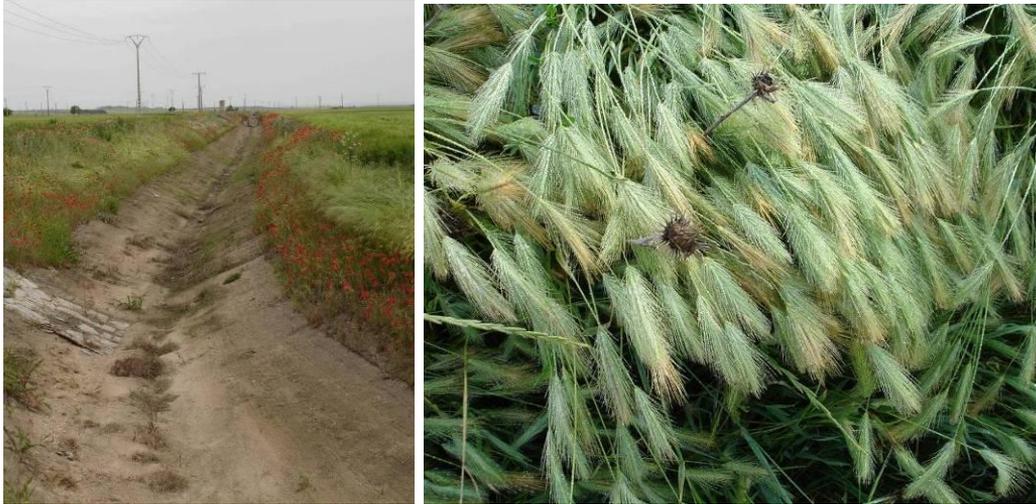
Figuras 9-8 a) y b). Perfil del canal Oeste a su paso por el paraje El Barco (a), cuya coronación generalmente se mezcla con los cultivos (b). Fotos: 22/05/2007.

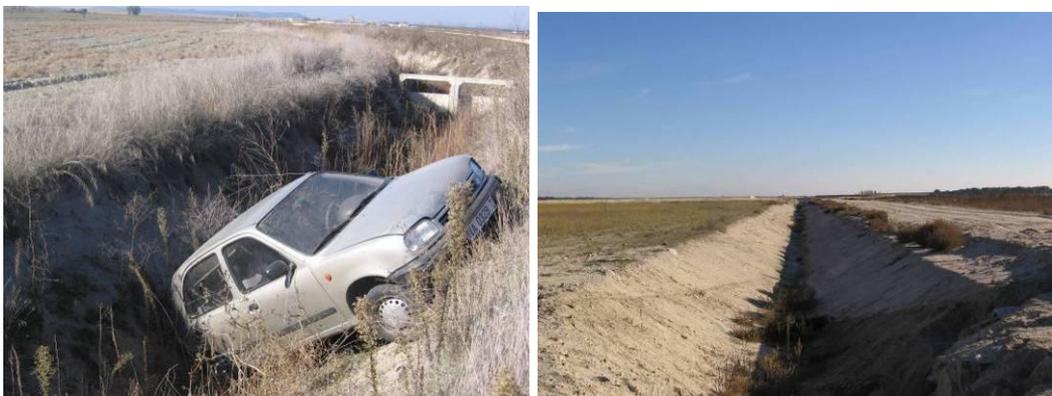
Figuras 9-9 a) y b). Salida de un vehículo de la vía de servicio y caída al canal. Este acontecimiento es un ejemplo de un tipo de impacto escasamente evaluado hasta la fecha y desencadenó el estudio de medidas para minimizarlo. Fotos: 06/11/2007.

Como evento anecdótico e impacto a cuantificar, el 6/11/07 un coche se precipitó dentro del canal en el Camino de las Carretas, junto al Pinar de Ciruelos.

Se constató así que hay determinados sectores en los que la vía de servicio del canal resulta especialmente resbaladiza tras episodios de lluvia. A este respecto se empezó a barajar dos alternativas de diseño, o bien ampliar la anchura de la vía de servicio, o bien dotar al canal de una grada o espaldón en su coronación, opción rechazada salvo en zonas muy puntuales por constituir una barrera física a las aguas de escorrentía.

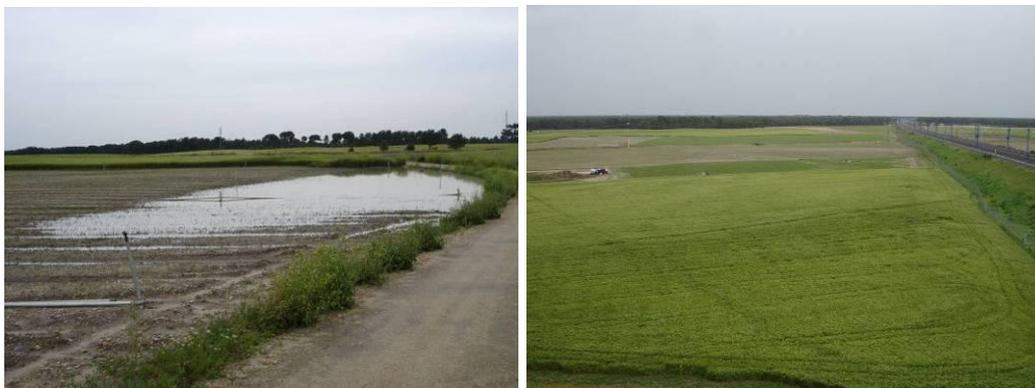
Figura 9-10. Inundaciones puntuales en el sector del Corbazo como consecuencia de las fuertes precipitaciones (80 mm en cuatro días). Este hecho llevó a incorporar nuevas medidas al programa de vigilancia y control. Fotos: 22/05/2007.

Como consecuencia de las fuertes precipitaciones, (80 mm entre el 19 y 22 de mayo de 2008) hubo inundaciones en zonas puntuales de la *Cubeta*.

Este impacto fue evaluado de nuevo y se propuso modificar la profundidad de alerta en determinados sectores. La medida adoptada y puesta en conocimiento de los regantes consistió en, al constatarse que el nivel del agua se encuentra por encima de dos metros de profundidad en determinados sectores, tales como El Corbazo, se cerraba manualmente la válvula de entrada, abriendo además el aliviadero del Sanchón.

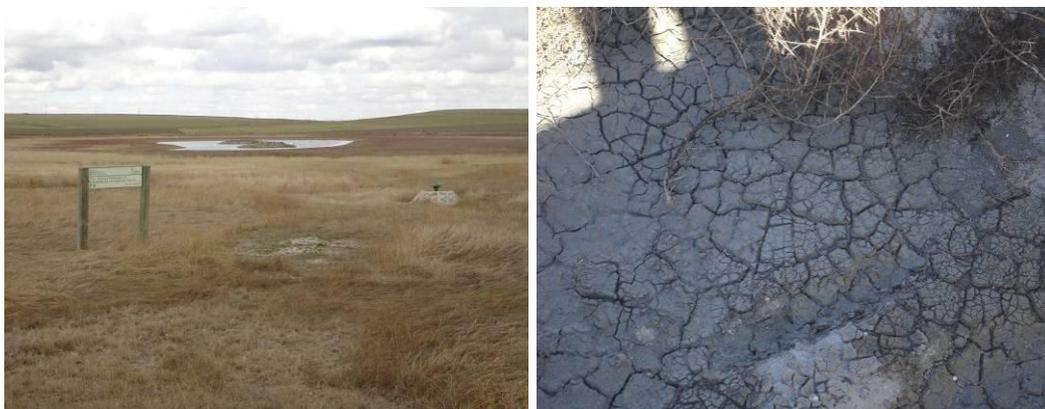
Figuras 9-11 a) y b). Laguna de la Iglesia, tras la reciente creación de dos islotes en su cuenco para refugio y nidificación de la avifauna. El material fue traído de zonas aledañas, dañando el perfil sedimentológico de la laguna. Fotos: 11/10/2007.

En esta anualidad el humedal de la Iglesia no recibió aportes extras de caudal desde el canal de recarga gestionada por dos motivos, la lluvia proporcionó una reserva suficiente en el cuenco de la laguna para la avifauna, y la Consejería de Medio Ambiente de Segovia llevó a cabo la creación de dos islas para la nidificación de la avifauna en el cuenco de la Laguna. Esta actuación tuvo un gran sentido medioambiental para el vector fauna.

Como consecuencia del movimiento de tierras, el perfil edafológico de la laguna resultó dañado, siendo una zona extremadamente singular, como quedó constatado, años más tarde, al localizar el mineral trona en lentes de espesor inferior a un milímetro, según se describe en el apartado 13-5.

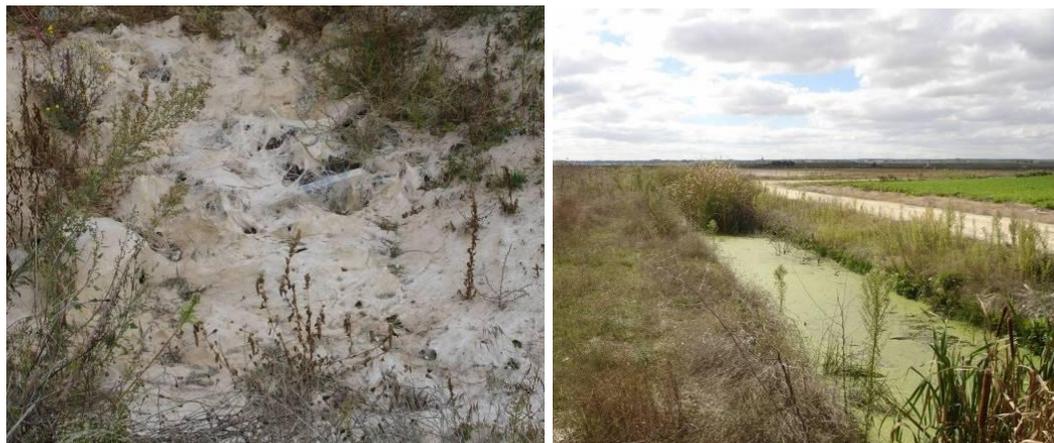
Figuras 9-12 a) y b). Colonias de algas filamentosas recubriendo el fondo del canal (a) y zonas con desarrollo de lemnáceas (b), en general en el canal Este aguas abajo de la depuradora por lagunaje. Fotos de 13/12/2007.

En las campañas llevadas a cabo en este ciclo se constató, por primera vez, el desarrollo de colonias de algas filamentosas. Estas aparecen de manera puntual, constituyendo extensiones de tejido filamentososo que recubre el fondo del canal cuando éste se encuentra seco.

Así mismo, se detectaron concentraciones de materia orgánica asociadas a lemnáceas (lenteja de agua) en el canal Este, precipitados calcáreos en profundidad, procesos físicos, bacterianos, químicos y múltiples combinaciones.

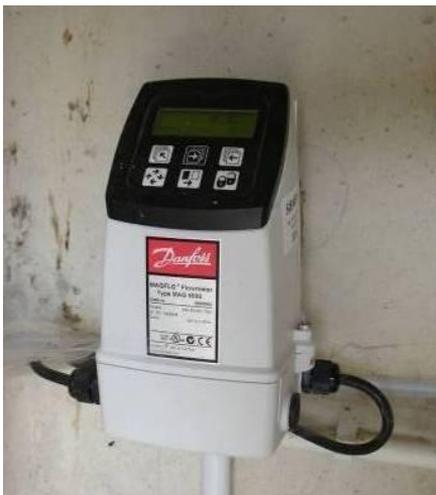
Figuras 9-13 a) y b). Prosigue la toma de datos puntuales paralela a las medidas en el caudalímetro totalizador. Ejemplo del esfuerzo conjunto entre los regantes (D. Pablo Herrero, D. Ramiro Gutiérrez, D. Octavio Esteban y Primitivo Hebrero de Andrés) y los técnicos de Tragsa.

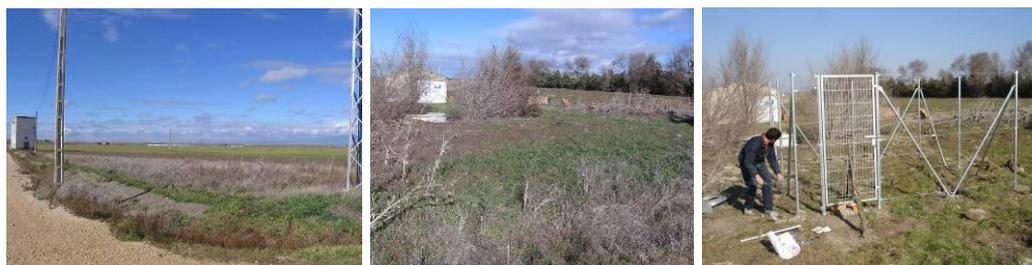
Figuras 9-14 a) a c). Fotografías de la parcela en la se instalara la estación de control y medida de la zona no saturada DINA-MAR ZNS-1 (sector de Correlagua) y 2 (sector de Dehesa Tetuán); a y b respectivamente. Fotos: 06/11/2007. Inicio de las obras de construcción (c). Foto: 13/02/2008.

San Juan Bautista, parcela SIGPAC: 40:221:0:0:1:6244 (figura 9-14), cuyas coordenadas son X: 369694 / Y: 4557512.

La estación de medida e instrumentación de la zona no saturada, denominada Estación DINA-MAR ZNS-2, se situó en la parcela Sig-Pac: 40:65: 265:0:7:5376:2 (figura 9-14), cuyas coordenadas son X: 369246 / Y: 4561559, incluida en el término municipal de Villagonzalo de Coca, diseñada con los mismos elementos (la única variación será la profundidad a que quedaron instalados los sensores).

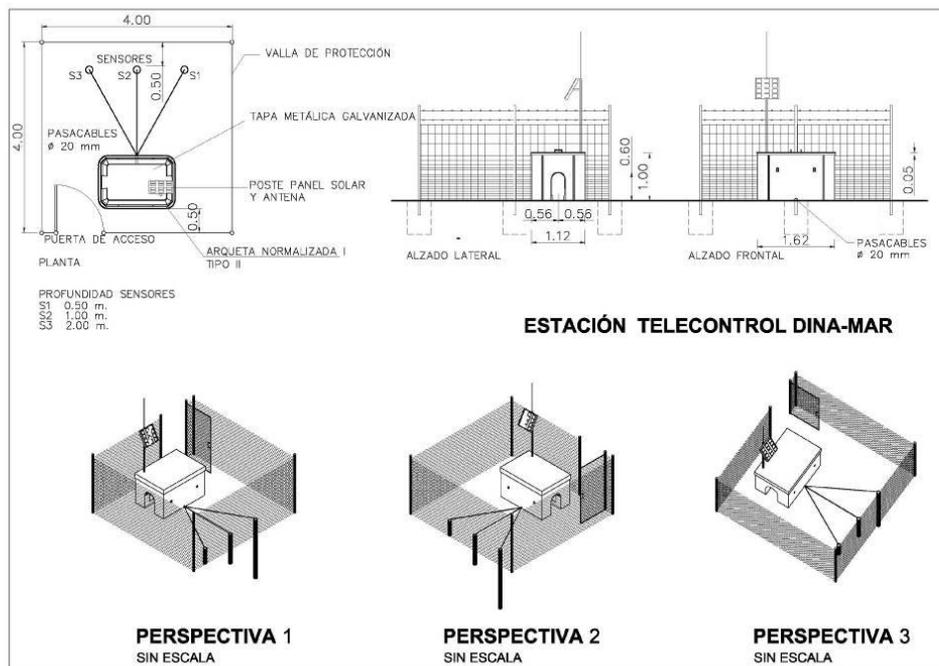
Figura 9-15. Configuración de las estaciones DINA-MAR ZNS y sensores instalados (tomado del proyecto de obra, Tragsatec, 2007/8).

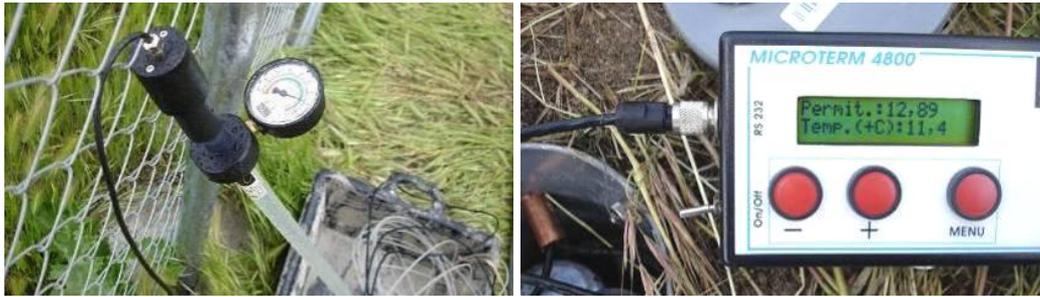
Figuras 9-16 a) y b). Instrumentación de las estaciones DINA-MAR ZNS (tensiómetro y aspecto del *Microterm*).

Tras estudiar y seleccionar la instrumentación más adecuada para los fines pretendidos, cada estación fue equipada con tres sensores: Dos humidímetros SDEC, que además del porcentaje de humedad miden la temperatura, el superior ubicado en torno a 0,5 m de profundidad y el inferior a 2 m en la estación ZNS-1 y 1,1 en la ZNS-2 (en la que el nivel del agua es más somero), con objeto de que uno quede saturado al durante el ciclo de recarga artificial. Además cada una cuenta con un tensiómetro Bourdon (figura 9-16 a) ubicado entre los dos humidímetros-termómetros, cuya cápsula

Además de las mediciones automatizadas se han realizado otras *in situ* mediante microterminal tipo *Microterm 4800* (figura 9-16b).

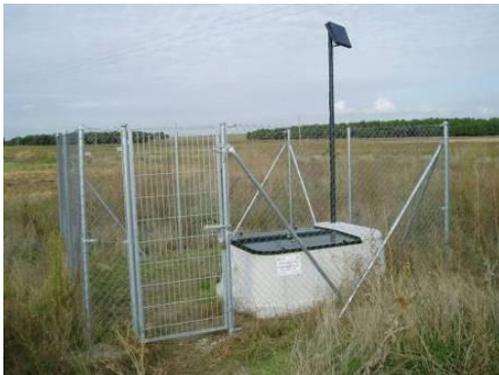
ESTACIÓN PARA EL ESTUDIO Y EVOLUCIÓN
DE LA HUMEDAD Y TENSIÓN EN LA ZONA NO
SATURADA

DINA-MAR ZNS-1

Coordenadas UTM:
X: 369694 / Y: 4557512
Parcela sigpac: 40:221:0:0:1:6244

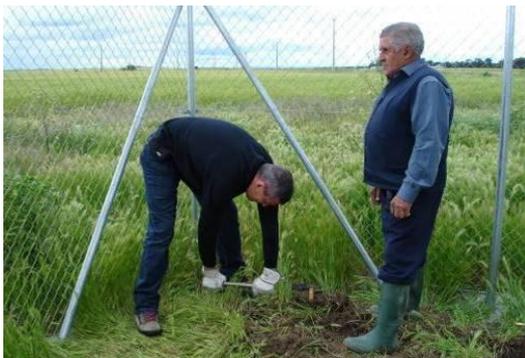
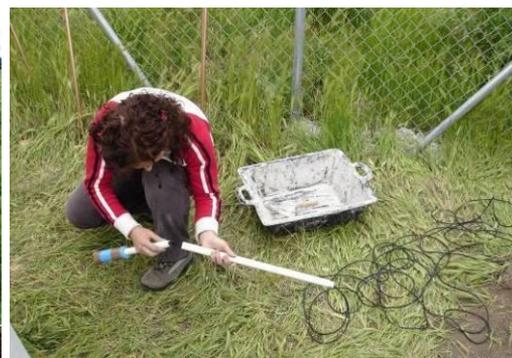
Figuras 9-17 a) a d). Momentos de la instalación de los sensores, aspecto final y placa identificativa de la estación DINA-MAR ZNS 1 en Santiuste de San Juan Bautista (Segovia). Fotos: 26/05/2008.

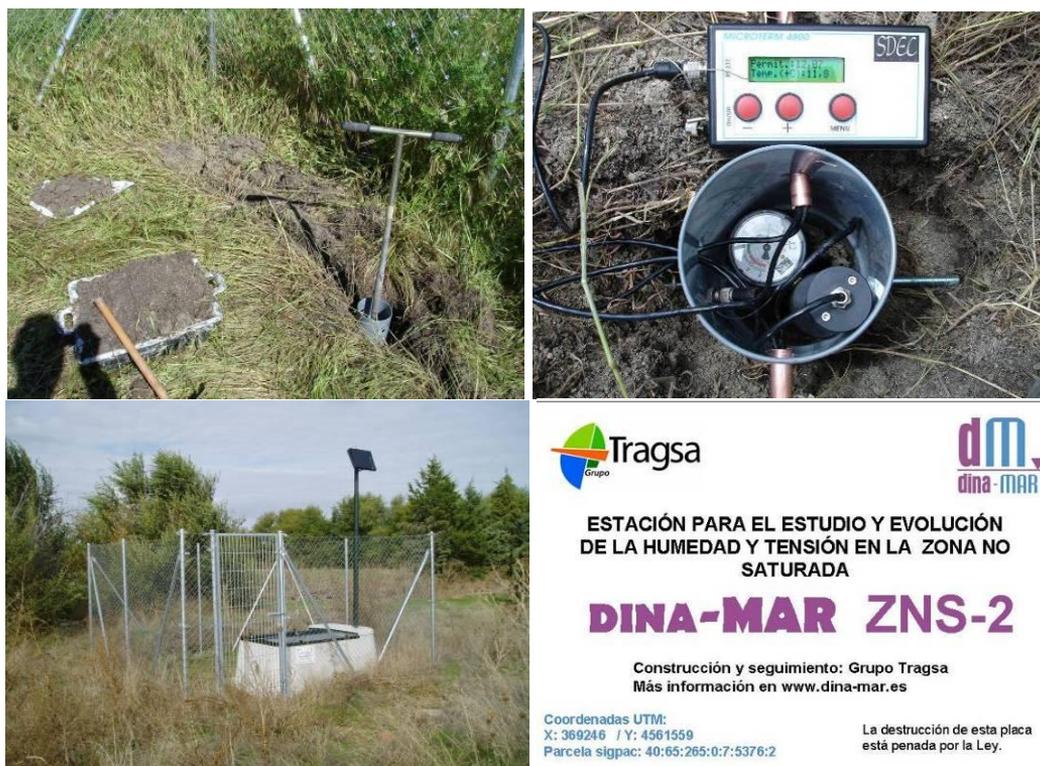
Figuras 9-18 a) a d). Momentos de la instalación de los sensores, aspecto final y placa identificativa de la estación DINA-MAR ZNS 2 en Villagonzalo de Coca (Segovia). Fotos: 07/06/2008.

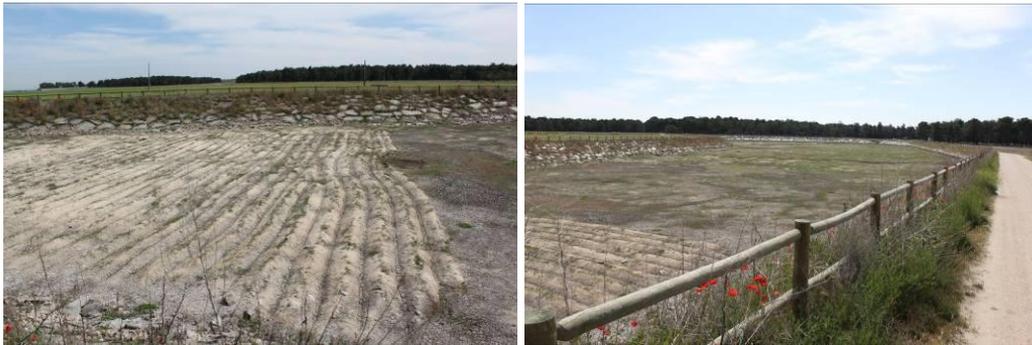
Figuras 10-1 a) y b). Labrado de caballones a distintas anchuras en la balsa de infiltración / decantación de cabecera. Fotos: 27/05/2009.

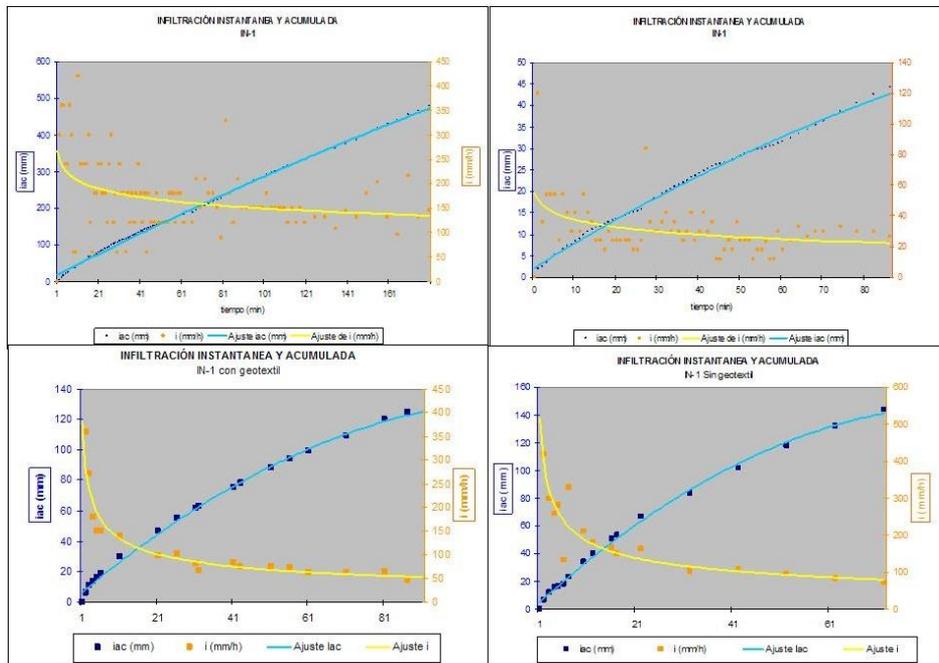
Figuras 10-2 a) a d). Ensayos de infiltración en la estación IN-1 de septiembre de 2007, junio de 2008 y 2009. Gráficas de resultados de los ensayos de infiltración con infiltrómetro de doble anillo e interpretación.

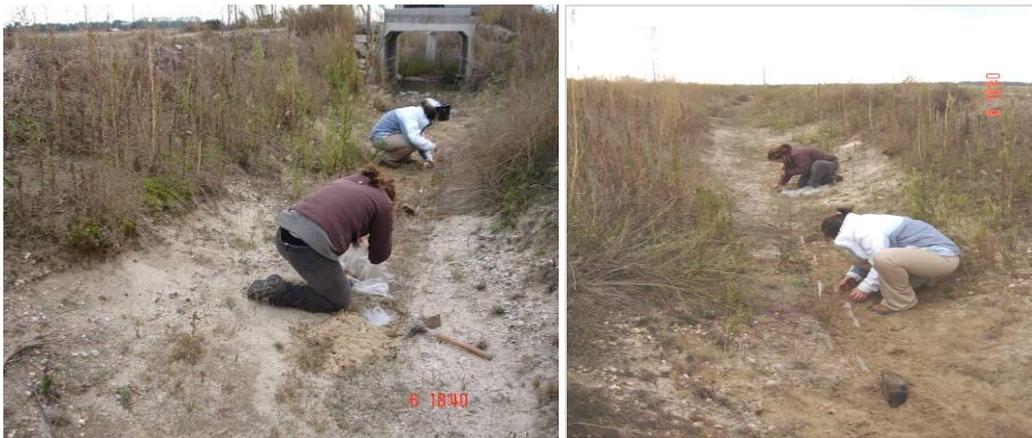
Figuras 10-3 a) y b). Instalación de geotextiles en dos tramos longitudinales de 5 metros semienterrados en la zona más profunda del canal, formando un caballón. Fotos: 30/10/2008.

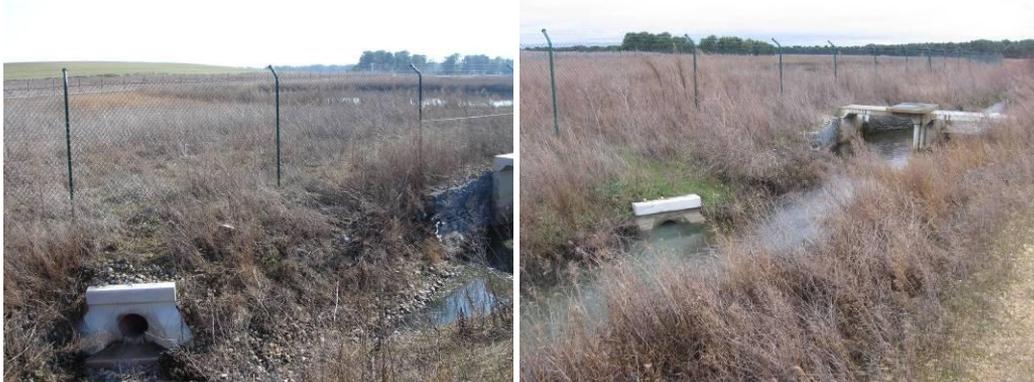
Figuras 10-4 a) y b). Zona de vertido de las aguas depuradas procedentes de la depuradora por lagunaje en el canal de recarga Este. Analizando la calidad de las aguas, estas se ajustaban a los requerimientos del RD 1.620/2007. Fotos 13/02/2008 y 13/04/2008.

El tramo de canal Este situado entre la zona de vertido del agua depurada y el Sanchón presenta una importante concentración de procesos colmatantes biológicos. En este sector la colmatación presenta una tonalidad más oscura, con abundancia de materia orgánica y desarrollo de especies vegetales singulares en la zona, como es la lenteja de agua. La caracterización de estos procesos se llevó a cabo con posterioridad, quedando representada su distribución en la cartografía de la figura 13-5.

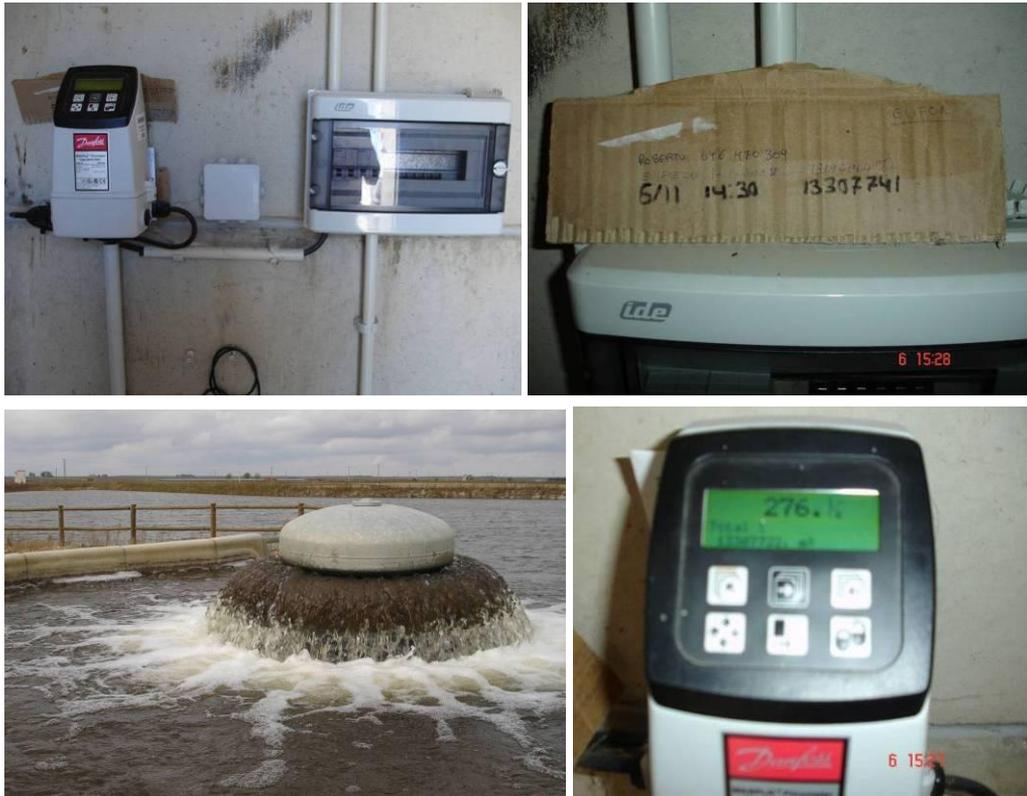
Figuras 10-6 a) a d). Registro manual de caudales sobre el caudalímetro totalizador instalado en cabecera.

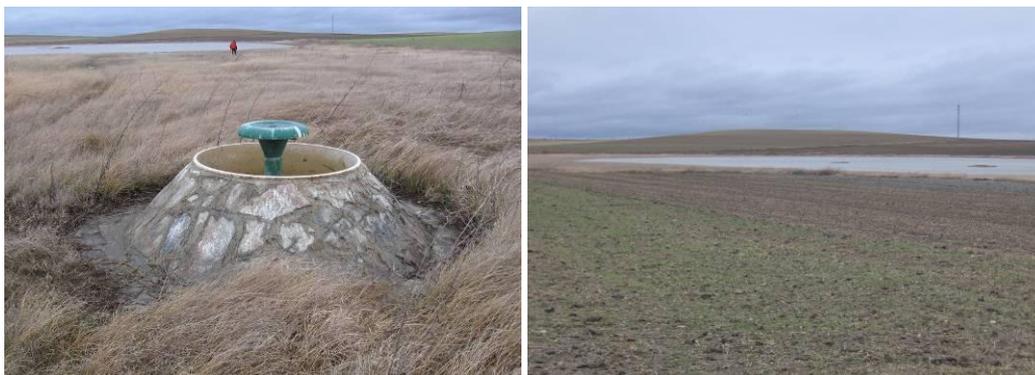
Figuras 10-7 a) y b). Laguna de la Iglesia y dispositivo para su regeneración hídrica (a). Presión de los cultivos sobre el humedal (b). Fotos: 22/01/2009.

La zonificación de la laguna se mantuvo invariable, así como la presión de los cultivos sobre el cuenco del humedal.

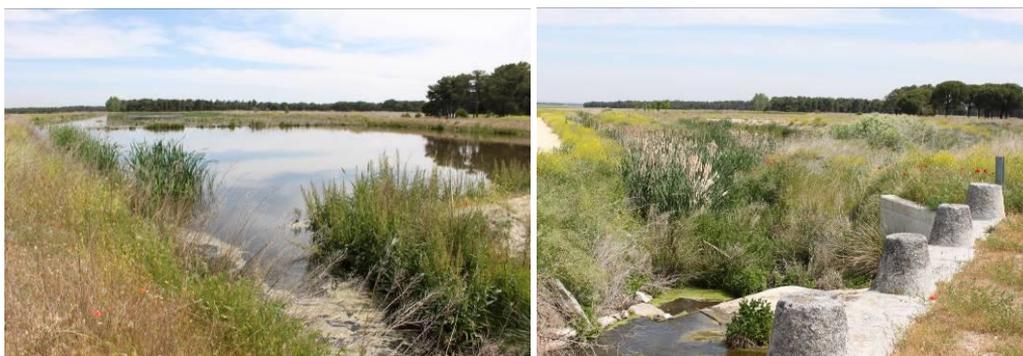
Figuras 10-8 a) y b). Aspectos de los humedales artificiales en la zona del Sanchón. Humedal principal (a) y zona con ensanchamiento del canal (b) y derivación hacia este nuevo sistema. Fotos de fecha 23/05/2009.

En el caso de los humedales artificiales adyacentes al canal, estos tuvieron un funcionamiento previsible, las orlas de vegetación se distribuyeron paralelamente a como lo hacen los humedales, con su cuenco, playa y zonas de cultivo.

El sector donde el canal se ensancha presentaba un fuerte desarrollo de hidrófilas tipo enea y tifas, así como juncos "churreros".

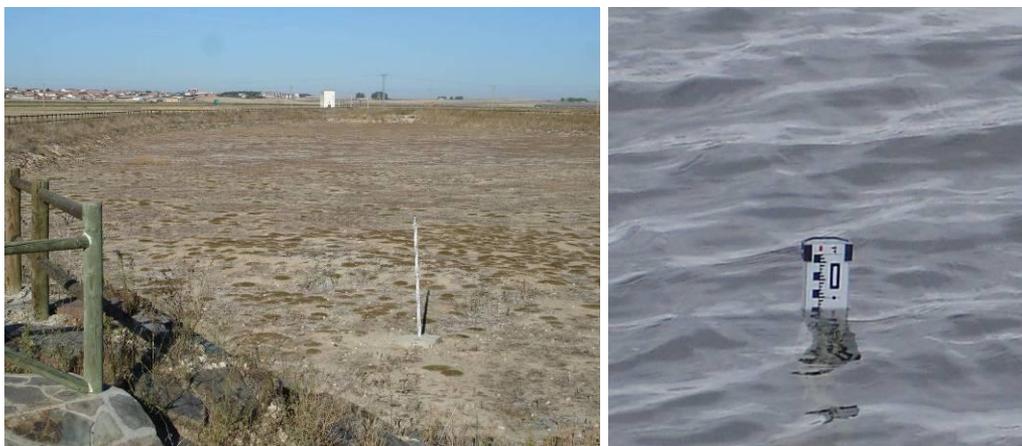
Figuras 11-1 a) y b) .Baliza sobre dado de hormigón en la balsa de infiltración-decantación para controlar la altura de la lámina de agua, como criterio para decidir la altura de los dispositivos de parada a la salida de la balsa hacia los canales. Fotos tomadas el 15/10/2009 y el 04/03/2010, respectivamente.

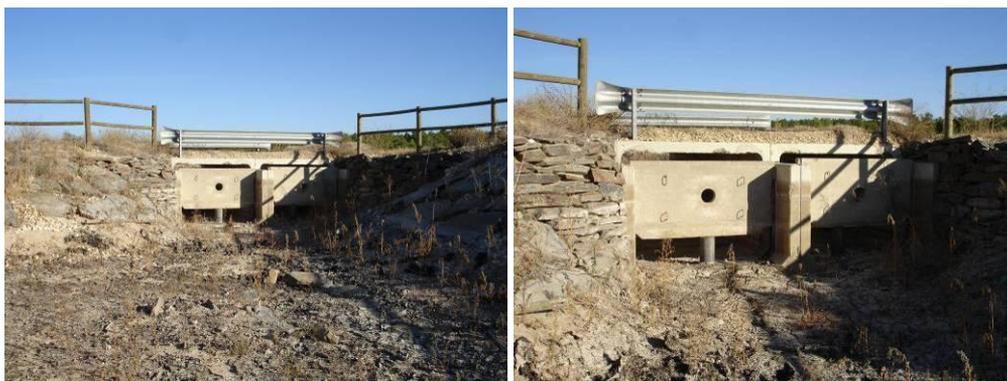
Figuras 11-2 a) y b). Dispositivos de parada que permiten el caudal fluyente a distintas alturas para minimizar el efecto *cascading* y la disolución de aire. Fotos: 15/10/2009.

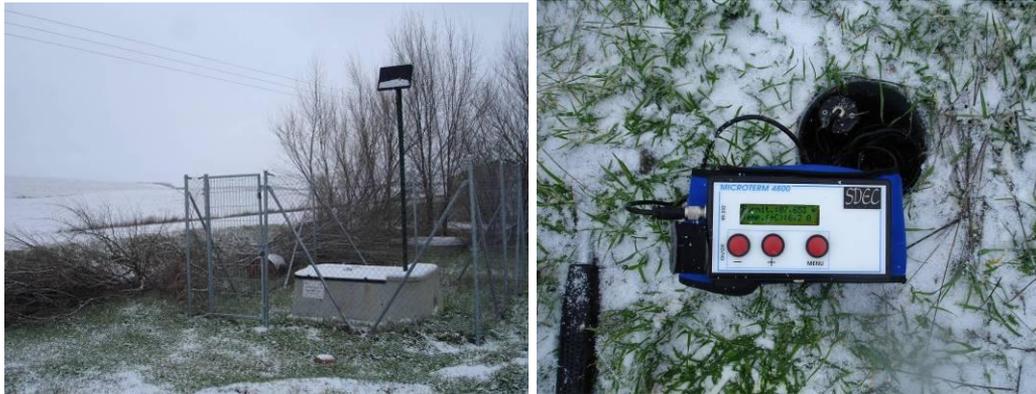
Figuras 11-3 a) y b). Estación DINA-MAR ZNS-2 (a) y lectura directa de los sensores con *Microterm* (b). Los sensores funcionaron correctamente en estas condiciones. Fotografías tomadas el 16/12/2009.

- El 16 de diciembre de 2009 se visitó la *Cubeta* en medio de una nevada reciente, con objeto de estudiar el funcionamiento de la instrumentación ante situaciones adversas.

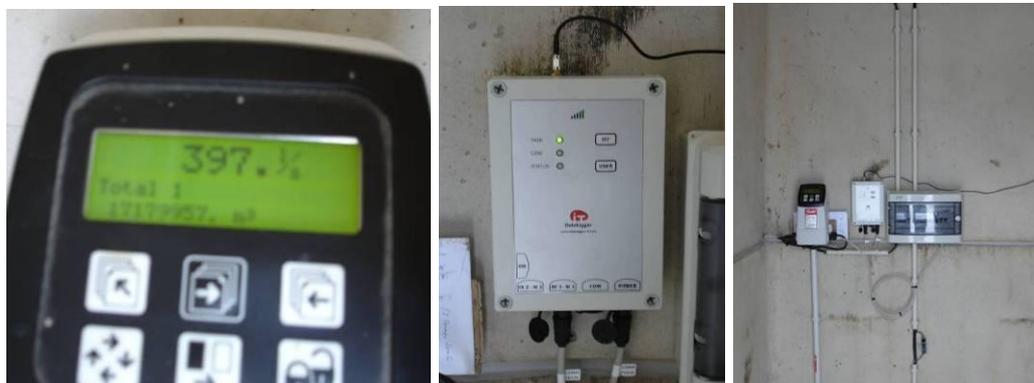
Figuras 11-5 a) a c). Caudalímetro totalizador (a), data-logger para el registro en continuo del caudal de entrada al dispositivo con volcado telefónico de datos (b) y configuración final (c). Fotos 04/03/2010 (a) y 01/04/2010 (b y c).

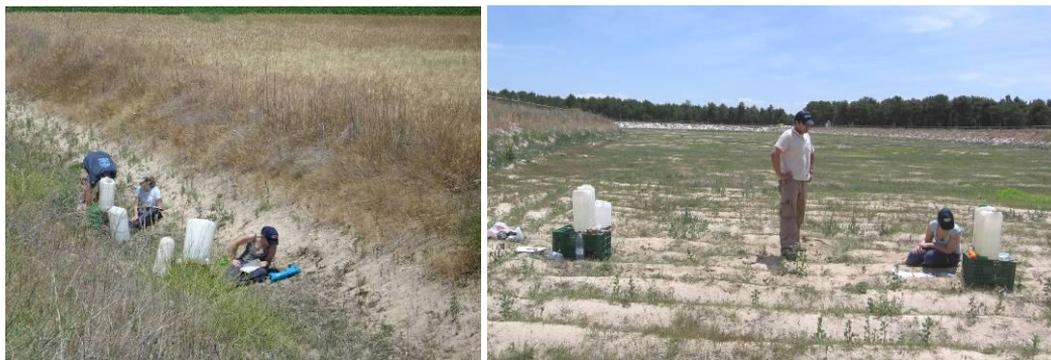
Figuras 11-6 a) y b). Ensayos de infiltración en los tramos experimentales de canal donde fueron instalados geotextiles en el fondo siete meses antes (a) y en la zona del fondo de la balsa con caballones (b). Fotos: 15/10/2009.

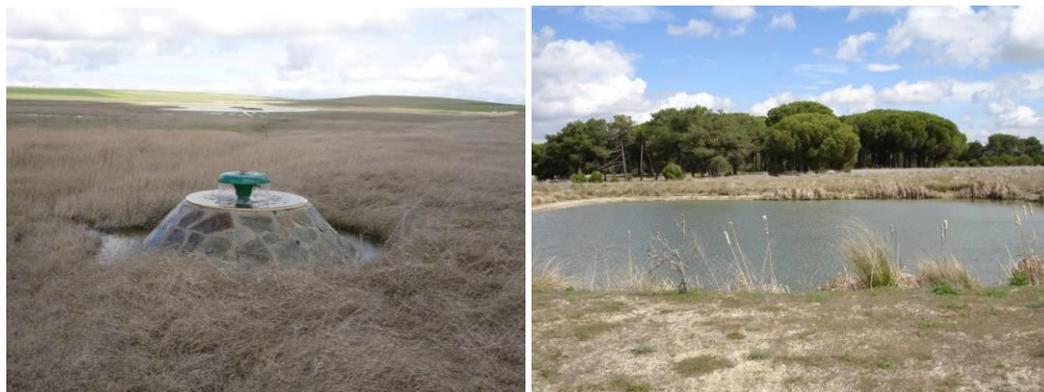
Figura 11-7 .Laguna de la Iglesia, receptora de una fracción del caudal derivado a los canales de recarga gestionada (a) el 04/03/2010 y humedales artificiales del Sanchón (b) el 15/04/2010.

En este ciclo sí hubo derivación desde el canal de recarga para la regeneración hídrica de la Laguna de la iglesia.

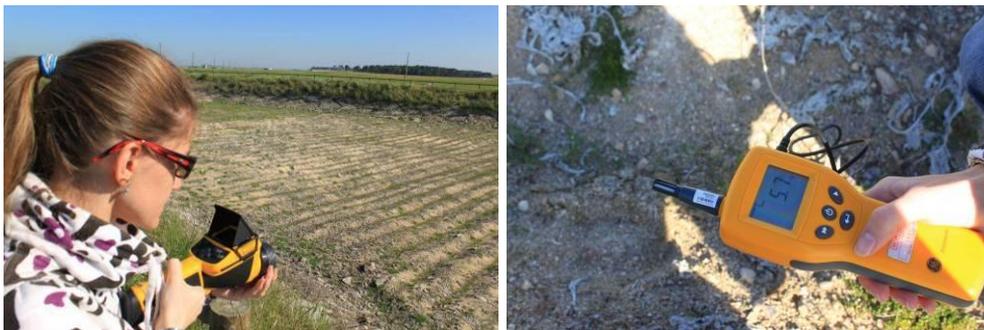
Figuras 11-10 a) y b). Mediciones de termografía en balsa de recarga gestionada y verificación de las medidas mediante termómetro de suelos. Fotos: 20/05/2010.

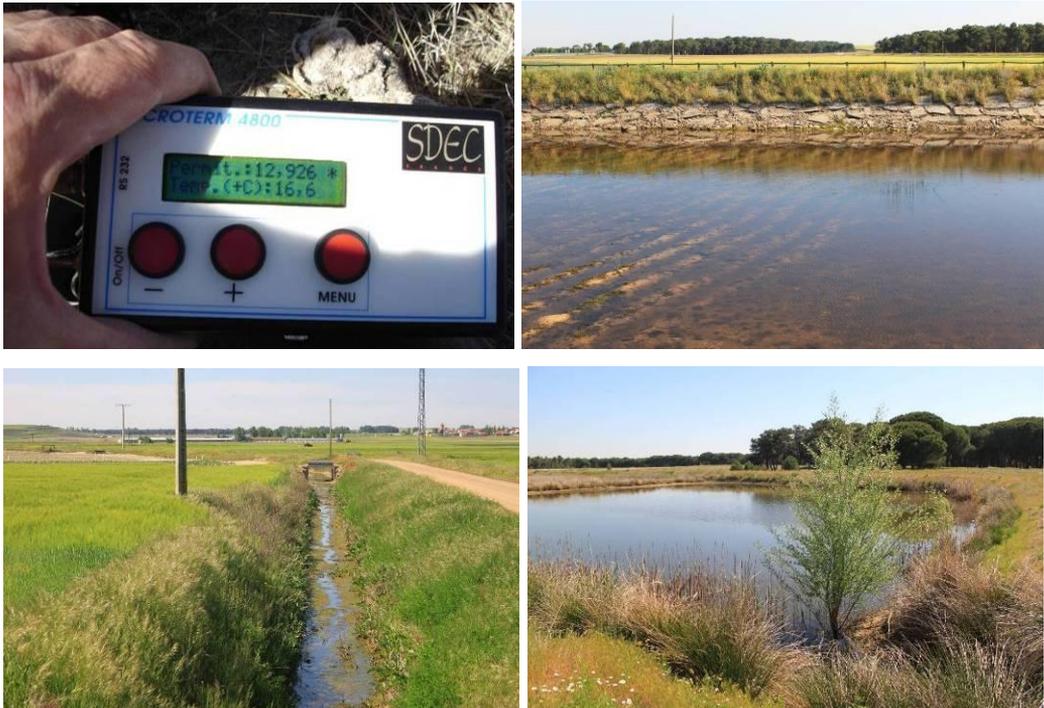
Figuras 13-2 a) a d). Medidas in situ mediante *Microterm* en las estaciones DINA-MAR ZNS (a); procesos colmatantes en el fondo de la balsa con caballones situada en cabecera (b); desarrollo de lemnáceas en determinados sectores del canal (c) y seguimiento de los humedales artificiales del Sanchón (d). Fotos: 11/05/2011.

El estudio de procesos colmatantes también tuvo continuidad en la zona de estudio con carácter privado (figuras 13-2 a y b), con muestreo y conservación en congelador hasta disponer de fondos para su análisis.

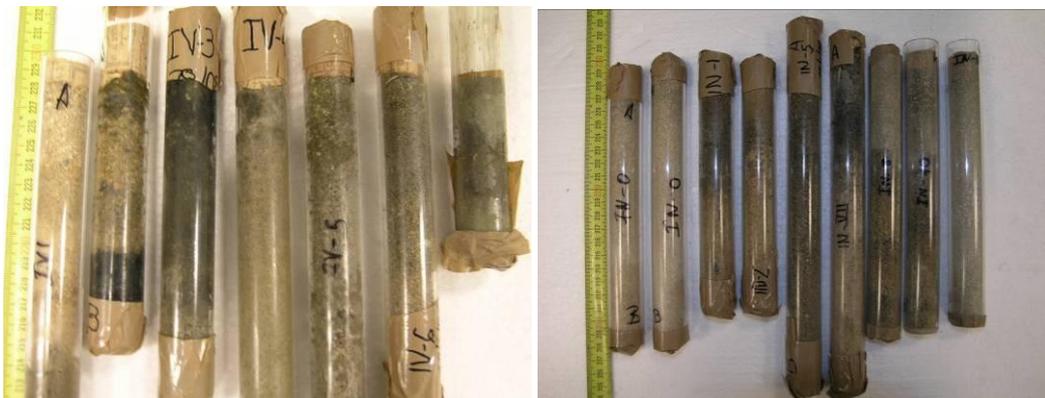
Figuras 13-3 a) y b). Perfiles de colmatación en probetas.

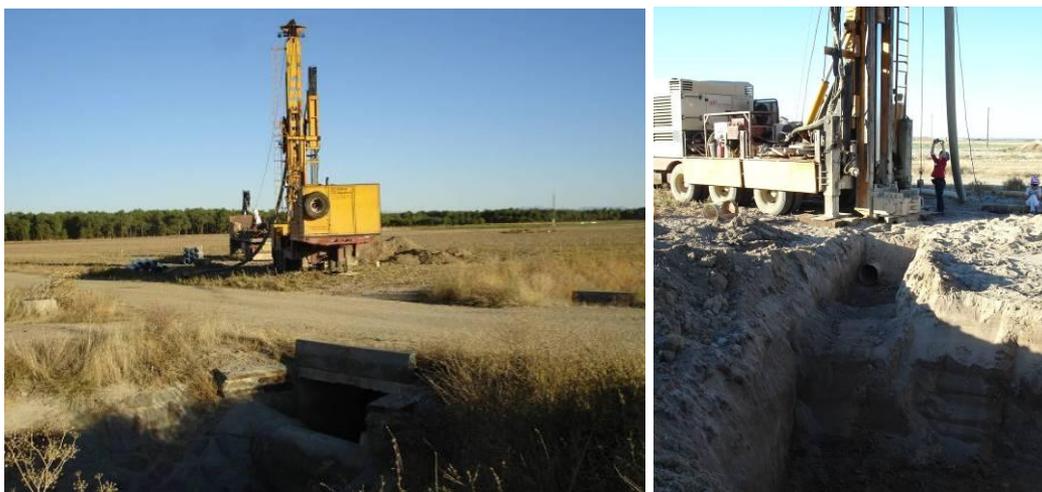
Figuras 13-4 a) y b). Instalación de la máquina para la perforación de dos nuevos sondeos de iniciativa privada en el paraje de Correlagua, que permitieron llevar a cabo un levantamiento detallado de sus columnas. Fotos: 12/10/2011.

El 12 de octubre de 2011 comenzó la perforación de dos nuevos sondeos particulares en las inmediaciones del canal Oeste en el sector de Correlagua, que permitieron obtener nuevas columnas litológicas detalladas.

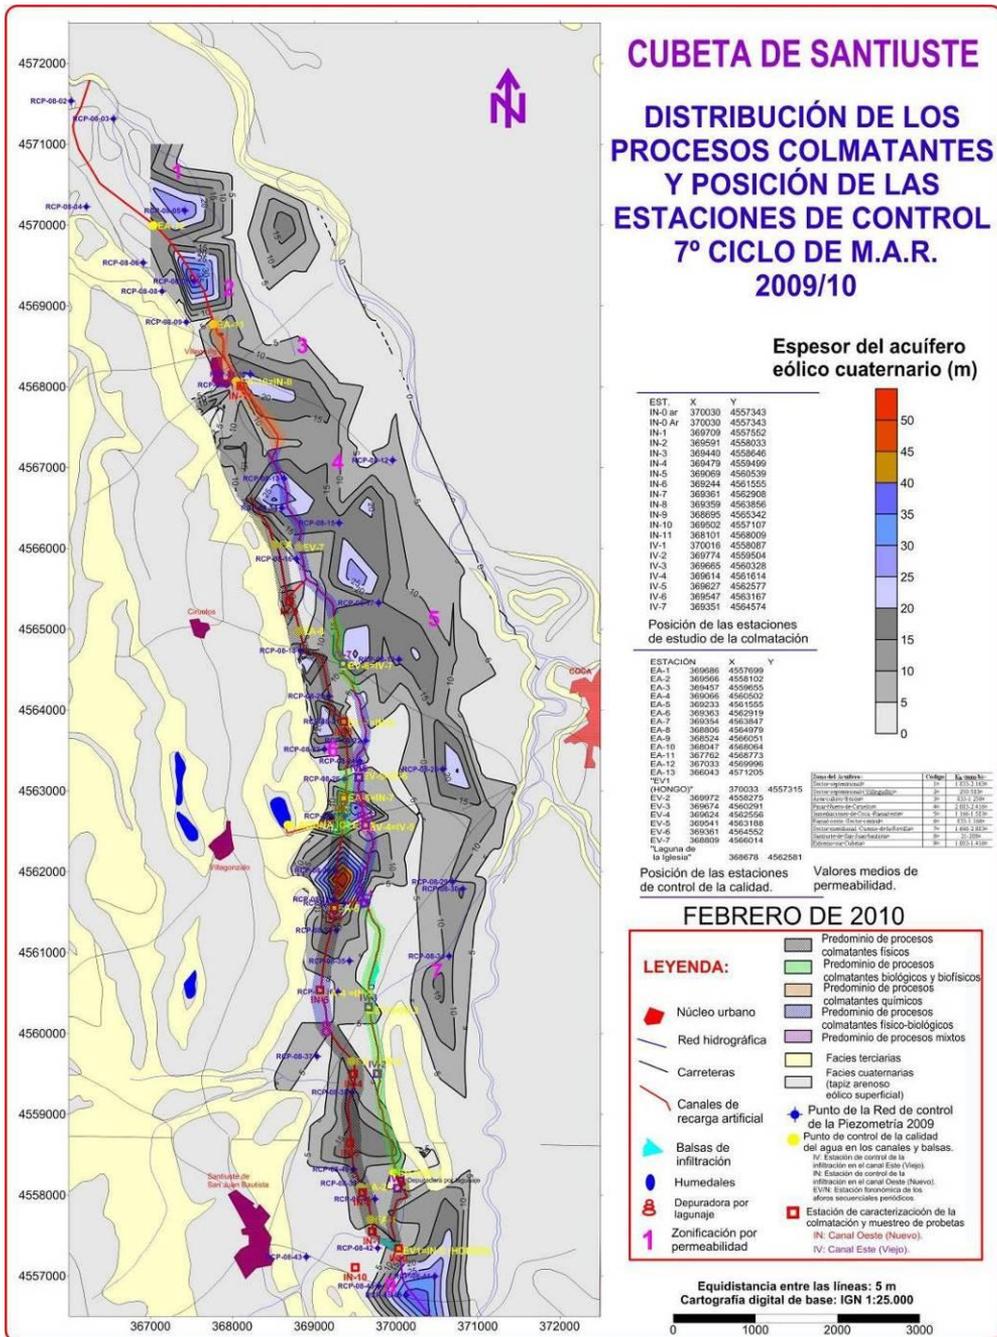
Figura 13-5. Cartografía con el trazado de los canales de recarga gestionada y la distribución de los procesos colmatantes predominantes por su naturaleza. El mapa presenta además las facies geológicas, la posición de los ensayos de infiltración y determinación de parámetros inestables (medidos en los puntos de la red de control de la piezometría, RCP) y otros elementos singulares. Escala gráfica. Tomado de Fernández y Prieto, 2013.

Figuras 8-8 a) y b). Estudio y procesado de las muestras de colmatación muestreadas en las estaciones de control. La caracterización y estudio de la distribución de los distintos procesos se presenta en la cartografía 13-5.

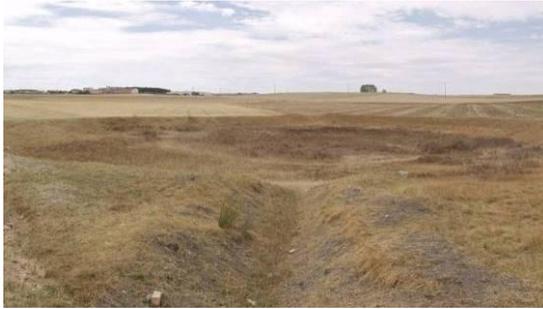
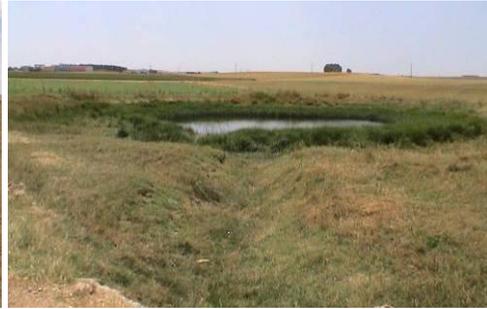
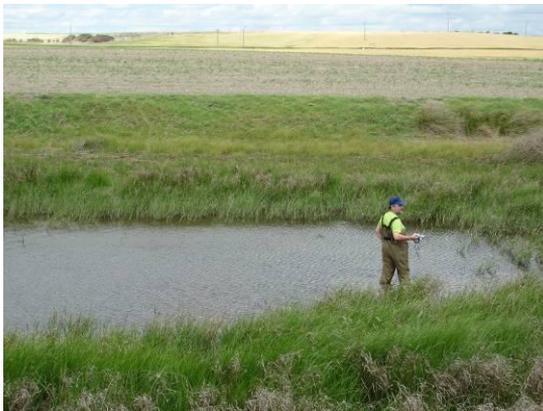
Figuras 13-9 a) y b). Bodón tipo en la zona de estudio. Obsérvese el sistema bodón-montículo, las eflorescencias en el montículo, la abundancia de vegetación hidrófila, halófila y nitrófila en orlas perimetrales y su drenaje artificial en un antiguo intento de desecación (canal antrópico de drenaje). Se trata del Bodón de la Hiruela, en Santiuste de San Juan Bautista, localizado a escasos metros del contacto entre las arenas eólicas cuaternarias y las facies Cuestas.

Fotografías de 9 de julio de 2002 (seco), 7 de agosto de 2003 (con lámina de agua) y 07/06/2012 (muestreo).

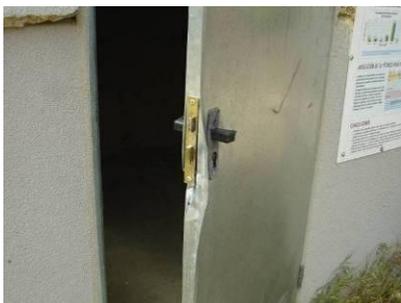
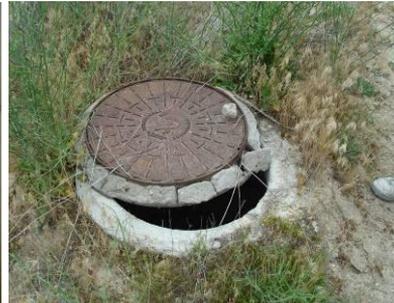
Figuras 13-10 a) a c). Saqueo de la caseta que albergaba el instrumental, interrumpiendo la recogida de datos hasta varios meses después. Fotos: 27/05/2012.

En febrero de 2012, la caseta que albergaba el caudalímetro fue saqueada, el caudalímetro sustraído, así como el panel solar y el material complementario. El data logger fue destrozado, así como el registro de datos de los últimos meses. Este hecho, tan funesto como difícil de entender, ha supuesto el final de la toma de datos tras 10 años de actividad, volviendo a las mediciones manuales y puntuales.

Además este hecho vandálico supuso la rotura de los cables de conexión enterrados entre el caudalímetro y la válvula.

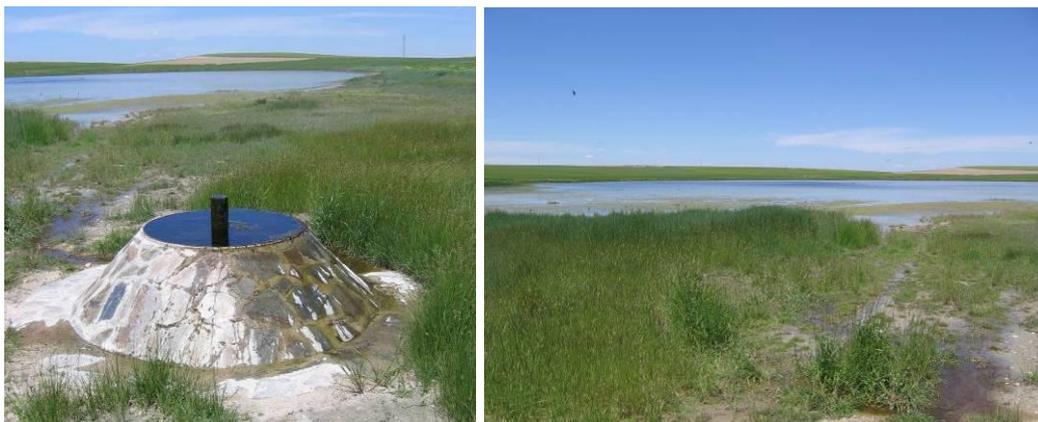
Figuras 15-1 a) y b). Fotografía de la laguna de la Iglesia tras las operaciones de regeneración hídrica iniciadas en el cuarto ciclo de recarga artificial. Detalle de la válvula de entrada (a) y aspecto general (b). Fotos de mayo de 2006.

hasta adquirir una hidroquímica más parecida a las aguas originales de la laguna que la del río Voltoya, que suministra los caudales para la recarga artificial. Se compensa así con una superficie de contacto mayor entre la roca y el sustrato salino el elevado tiempo de residencia para conseguir unas características hidroquímicas “afines”. Este ejemplo de recarga inducida ha abierto la puerta al inicio de otras actuaciones de regeneración de humedales del Complejo de Coca-Olmedo, actualmente muy degradados, gracias a caudales ecológicos derivados del canal de recarga artificial principal.
