2002-2012, UNA DÉCADA DE RECARGA GESTIONADA. ACUÍFERO DE LA CUBETA DE SANTIUSTE (CASTILLA Y LEÓN)

Serie *Hidrogeología hoy*. Título 7

Abril de 2014

Autor: A. Enrique Fernández Escalante (Grupo Tragsa)

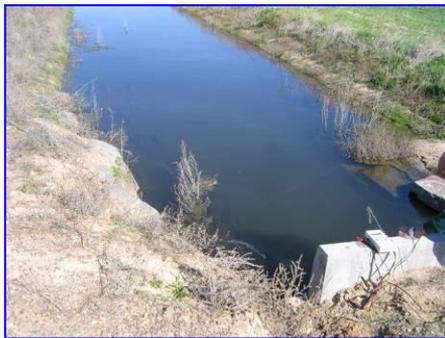
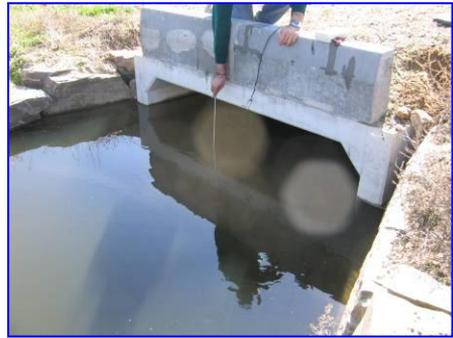
ESTACIÓN 1 (369686 /4557696)

Figuras AX2-1 a) a i). Fotos y perfiles de las Estaciones de aforo en los canales de recarga gestionada.

$$Q_{\text{TOTAL}} (1) = 591.52 \text{ l/s}$$

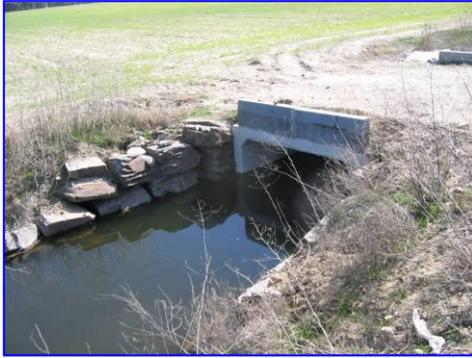
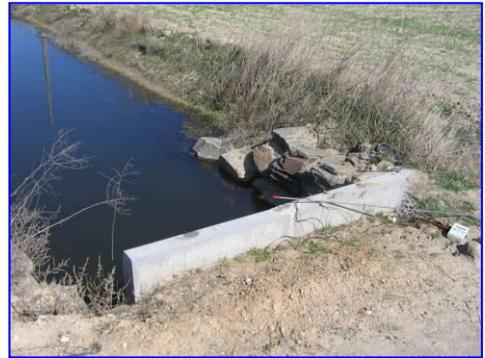
ESTACIÓN 2 (369566 /4558102)

$$Q_{\text{TOTAL}} (2) = 544,12 \text{ l/s}$$

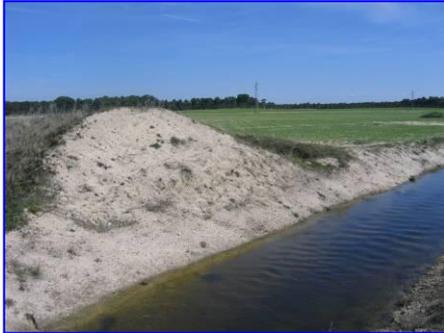
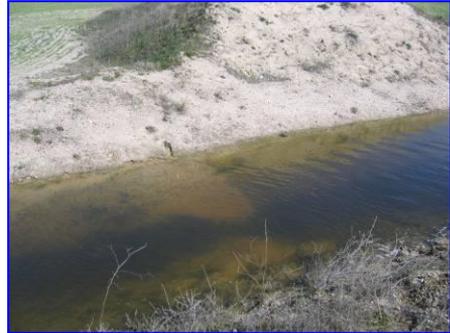
ESTACIÓN 7 (369282 /4563923)

$$Q_{\text{TOTAL}} (7) = 291,47 \text{ l/s}$$

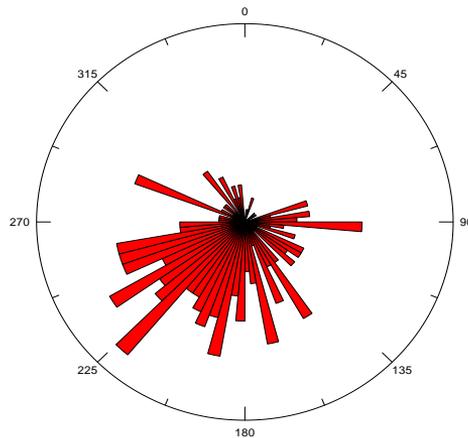
Figura AX3-1. Rosa de vientos de Santiuste
